INFORME DE ACCIDENTE DE AVIACIÓN

HK-2296-I

PIPER PA-38-112

21-AGOSTO DE 2001

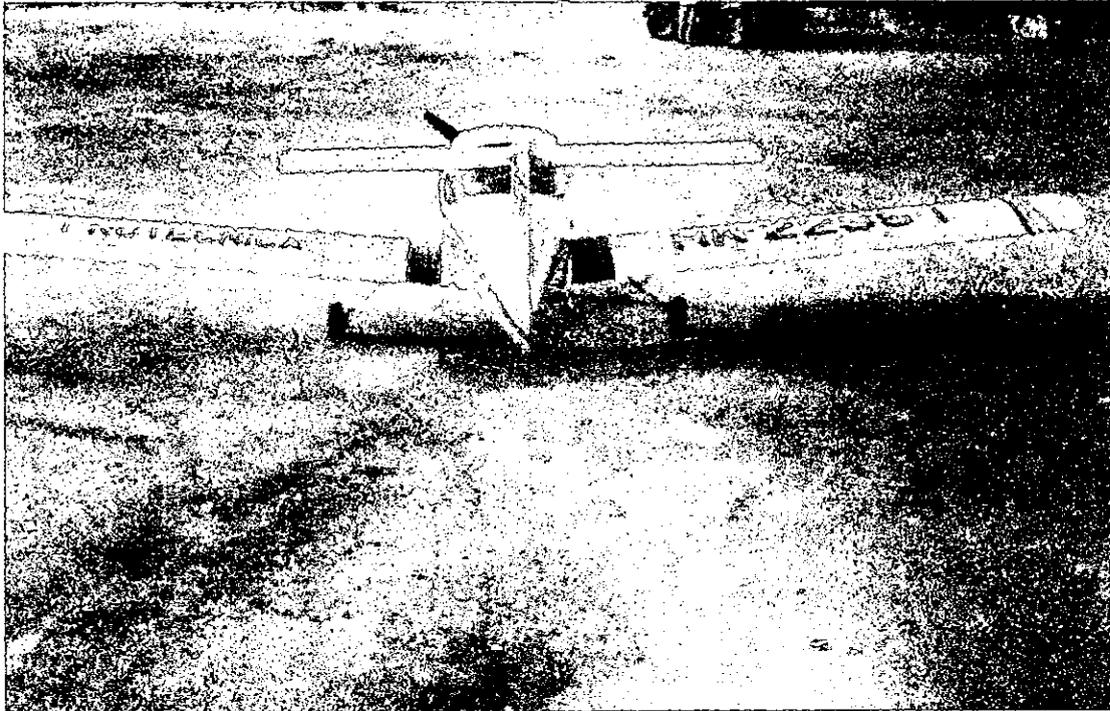
VISTA GENERAL DE LA AERONAVE

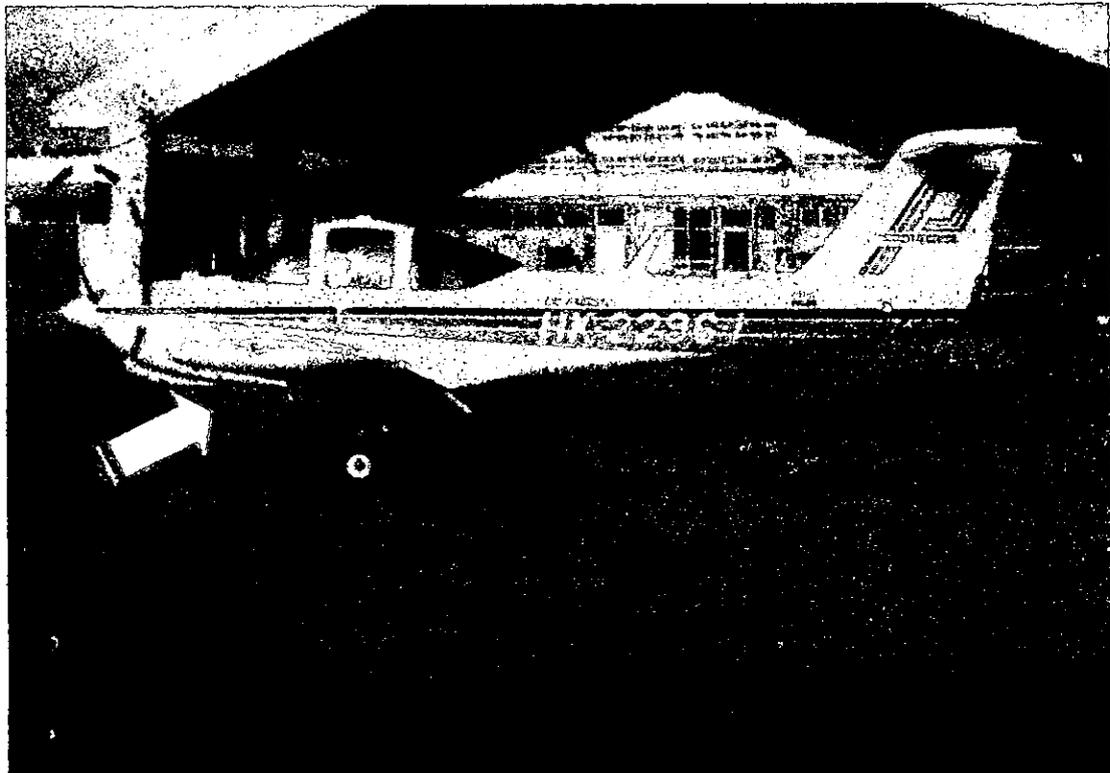
FRACTURA DEL TREN DE NARIZ Y DAÑOS EN LA HELICE

La aeronave resultó con daños estructurales en el tren de nariz y la hélice.

La aeronave recorrió 130 mts desde la intersección charlie hacia la cabecera 22. Esta se detuvo en forma compacta y en posición normal, evidenciando serios daños en tren de nariz y hélice.

- El alumno de pilotaje tomó la buena decisión de realizar un abortaje de la maniobra de ascenso.
- El contacto inicial con la pista lo realizó de manera fuerte.
- La aeronave rebotó tres veces sobre la pista.
- Durante el tercer rebote el tren de nariz hizo contacto fuerte con la pista produciéndose su fractura.
- Igualmente la hélice hizo contacto con la pista produciéndose daños a la misma.
- La aeronave se detuvo en la pista.
- Le alumno abandonó la aeronave ileso y por sus propios medios.
- No se presentó incendio post-accidente.

SOBRECONTROL por parte del alumno de pilotaje al efectuar un aterrizaje brusco y con el tren de nariz posterior a la ejecución de una maniobra de abortaje del ascenso.

- Para que a través de su Departamento de Mantenimiento se verifique el control de la calidad en relación a la corrección de las anotaciones realizadas por los instructores y/o alumnos.
- El Departamento de Entrenamiento para que refuercen la ejecución de la maniobra de abortaje del ascenso y entrada a la pista, a los alumnos con el

objeto que puedan ejecutar la misma de manera segura en caso de una eventual situación que así lo exija.
