INFORME FINAL DE ACCIDENTE

HK-2333

PIPER PA-28RT-201T

CARMEN DE CHUCURI - SANTANDER

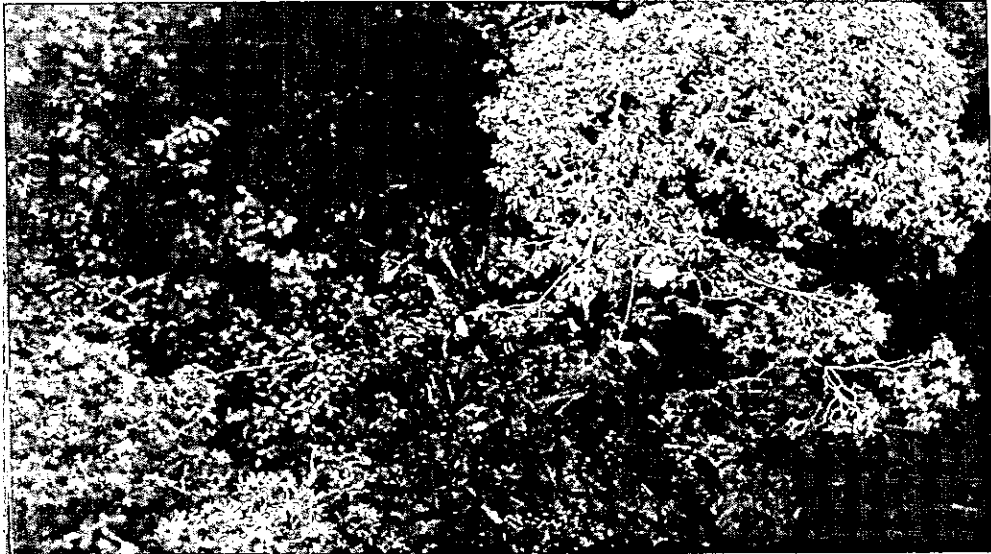
La aeronave quedó totalmente destruida por el impacto contra el terreno.

IMPACTO PRINCIPAL

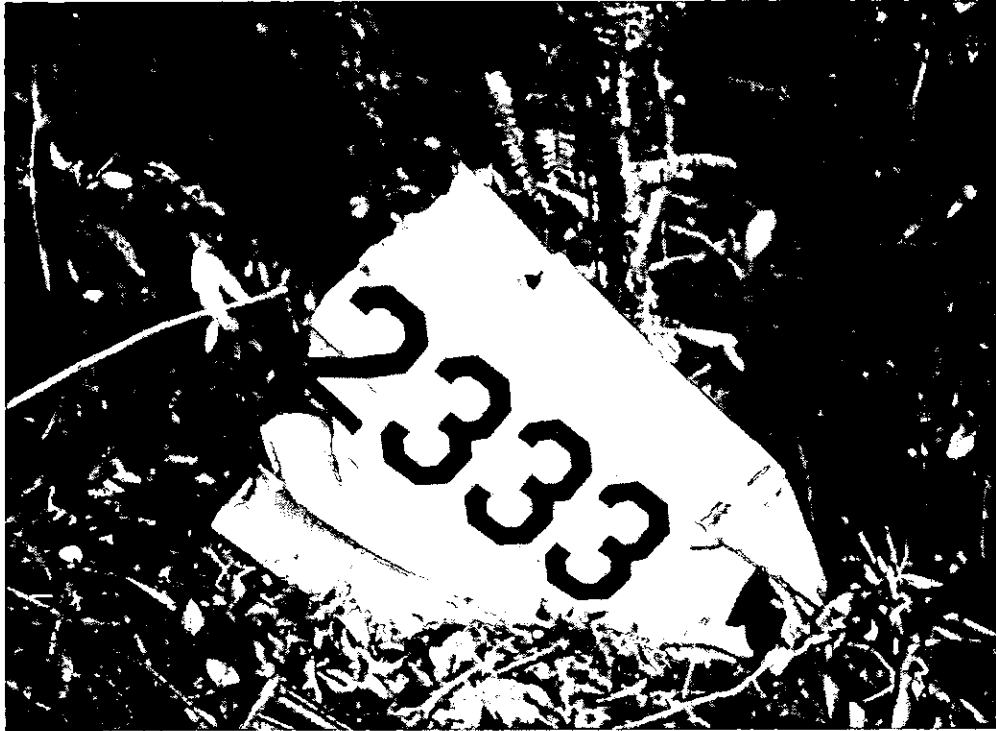
PUNTA DEL PLANO DERECHO
