**UNIDAD ADMINISTRATIVA ESPECIAL DE AERONAUTICA CIVIL
SECRETARIA DE SEGURIDAD AÉREA**

INFORME ACCIDENTE DE AVIACION

MATRICULA:	HK 2379
MARCA:	HUGHES 500
MODELO:	MD 369D
PROPIETARIO:	CAPITAL EXPRESS
EXPLOTADOR:	EL PROPIETARIO
LUGAR DEL ACCIDENTE:	CHINACOTA NORTE DE SANTANDER
FECHA DEL ACCIDENTE:	12 OCUBRE 2005
HORA DEL ACCIDENTE:	11:20 AM

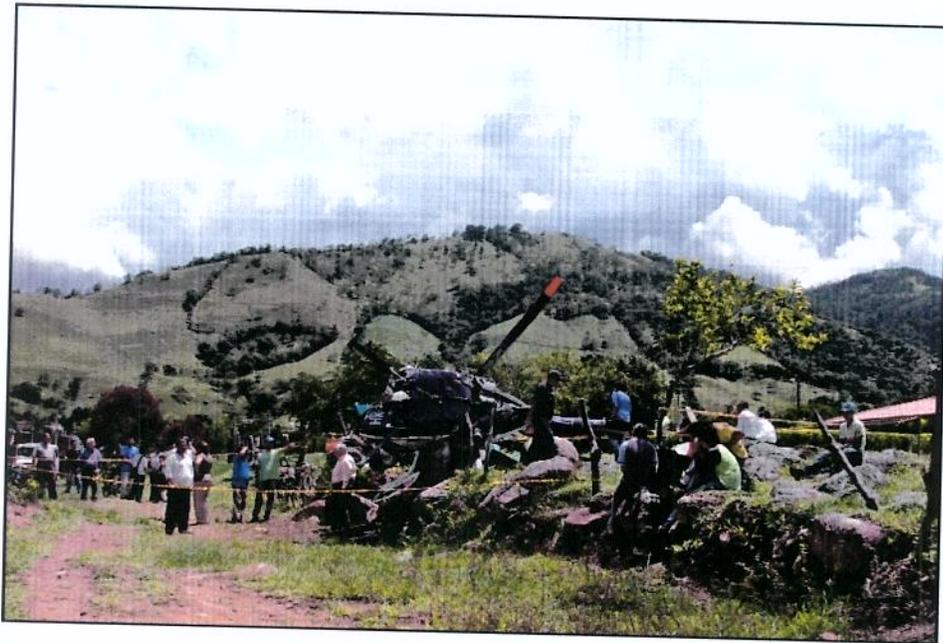
ASPECTO GENERAL

Destrucción total de la aeronave con fracturas del cono de cola y daños mayores por compresión en la zona de la cabina frontal, además de dobleces y fracturas de las palas del rotor principal.

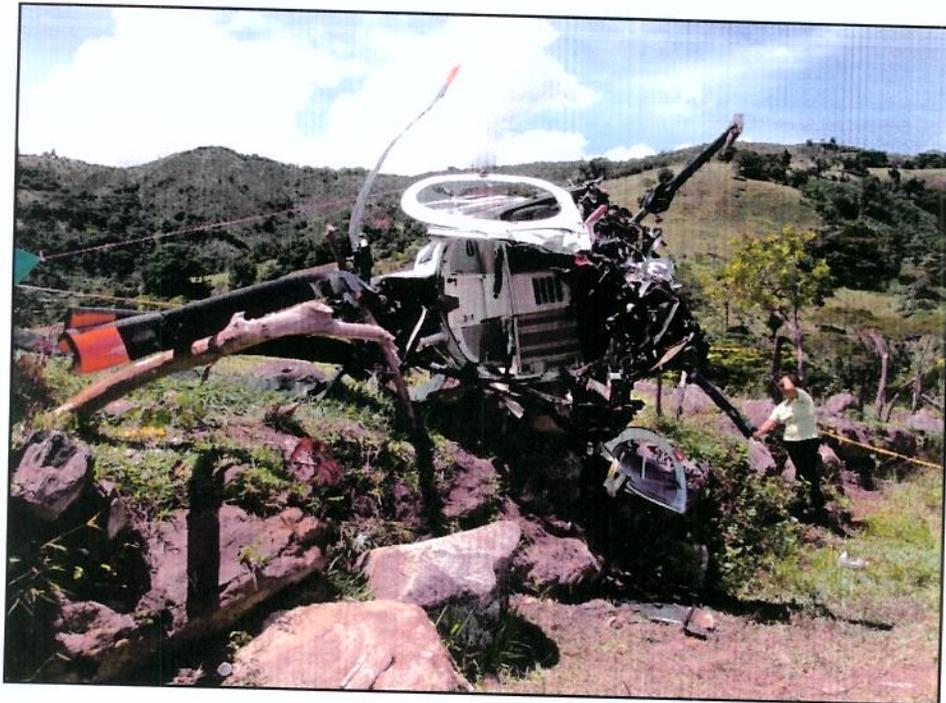
POSICION FINAL

El helicóptero quedó recostado hacia su lado derecho y sus restos quedaron íntegros concentrados en un área concéntrica de aproximadamente 20 metros. En

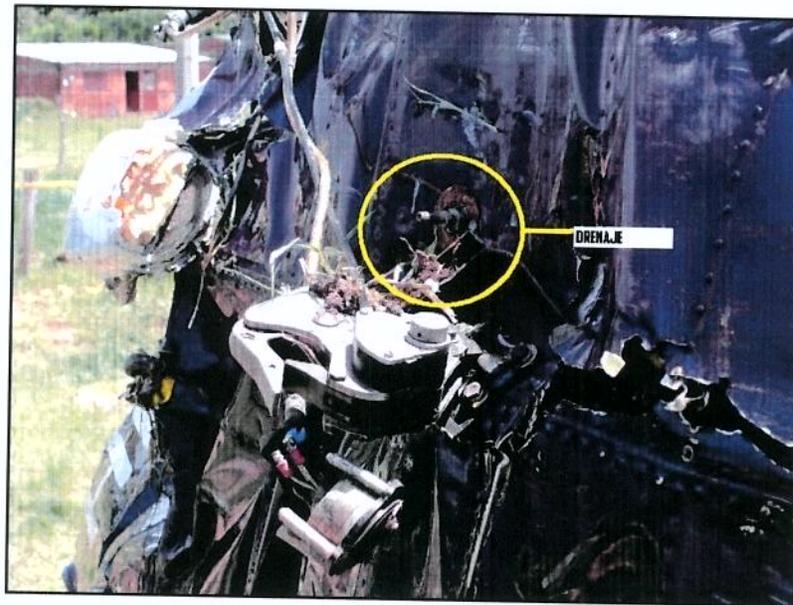
Detalle del drenaje

Al examinar el tanque de combustible se encontró completamente vacío así como sus drenajes. Los indicadores de combustible también indicaban que los tanques estaban vacíos.

Se trató de obtener combustible por medio del drenaje pero no se encontró (ver fotografía)

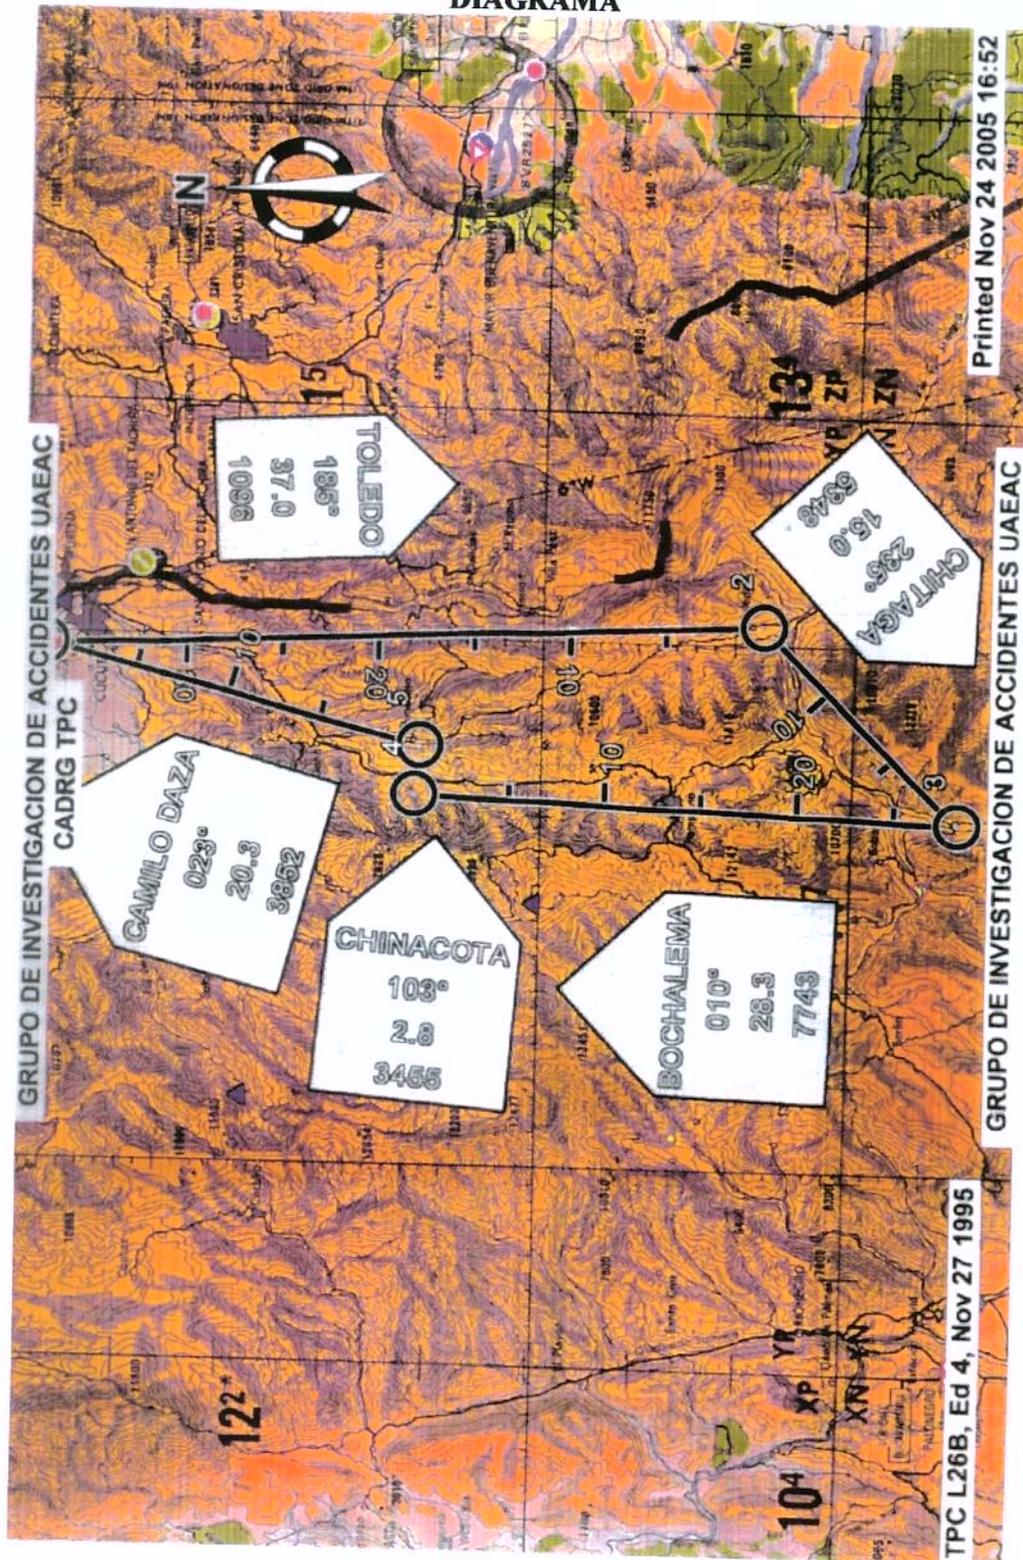
DIAGRAMA

Desde el inicio del vuelo, se advierten demoras inusuales, las cuales se fueron acumulando. Al iniciar el vuelo la demora en plataforma, luego en cada uno de los lugares de aterrizaje tuvo que efectuar sobrevuelos para garantizar la seguridad de las áreas. Aunque el factor meteorológico no tuvo incidencia, el factor maniobra también incremento los tiempos por la topografía del terreno, que obligaba a realizar ascensos y descensos continuos.(Ver diagrama anexo)
