**INFORME DE ACCIDENTE DE AVIACIÓN**

**HK-2511-P**

**PIPER-PA-34-200 T**

**04 DE ABRIL DE 2001**

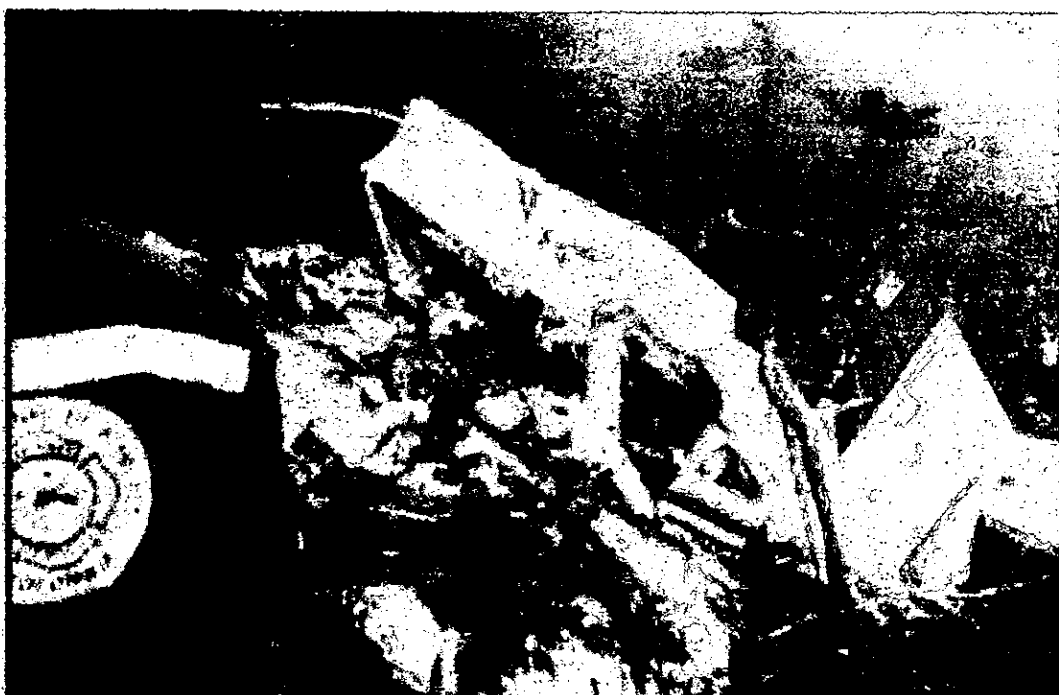
**CONDICIÓN FINAL DE LA AERONAVE**

Dstrucción total por impacto frontal contra el terreno.

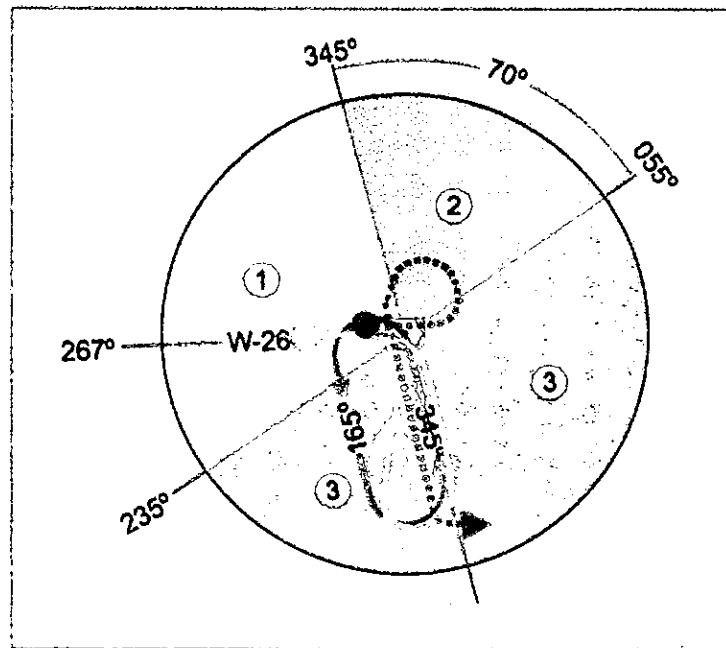
**ENTRADA REGLAMENTARIA AL CIRCUITO DE ESPERA DEL VOR  
BGA DESDE LA RUTA W-26 (Radial 267°) Vs. ENTRADA REALIZADA  
POR EL PILOTO DEL HK-2511 P**

- **ENTRADA REGLAMENTARIA DESDE LA W-26**
- **ENTRADA ERRADA REALIZADA POR HK-2511 P**

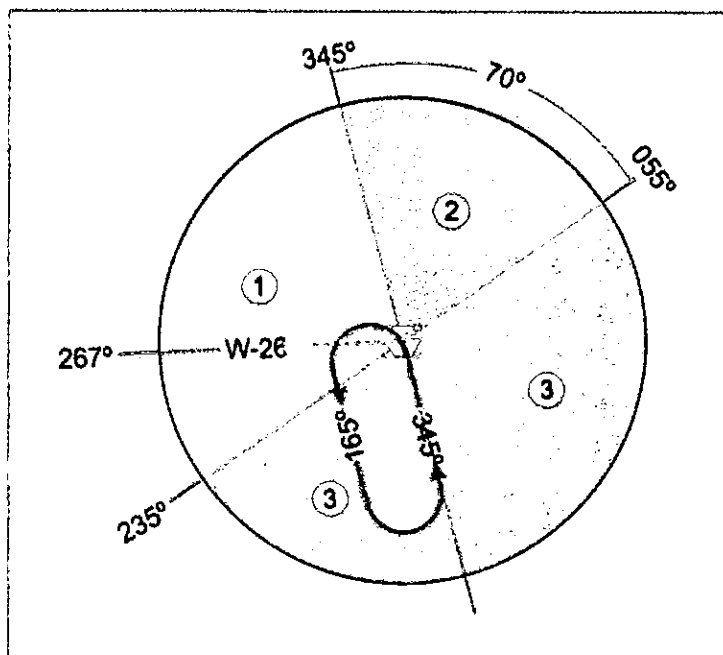
El piloto realizó una entrada fuera de todo procedimiento establecido, y no ejecutó la entrada de procedimiento establecida en el Manual de Normas, Rutas y Procedimientos ATS para Colombia. El procedimiento de entrada en paralelo correspondía para la orientación y dirección de la ruta que se encontraba volando, la cual convergía a la radioayuda del VOR de Bucaramanga por el cuadrante # 1.
