INFORME DE ACCIDENTE DE AVIACIÓN

HK-2520-P

CESSNA-TU-206-G

03-SEPTIEMBRE DE 2002

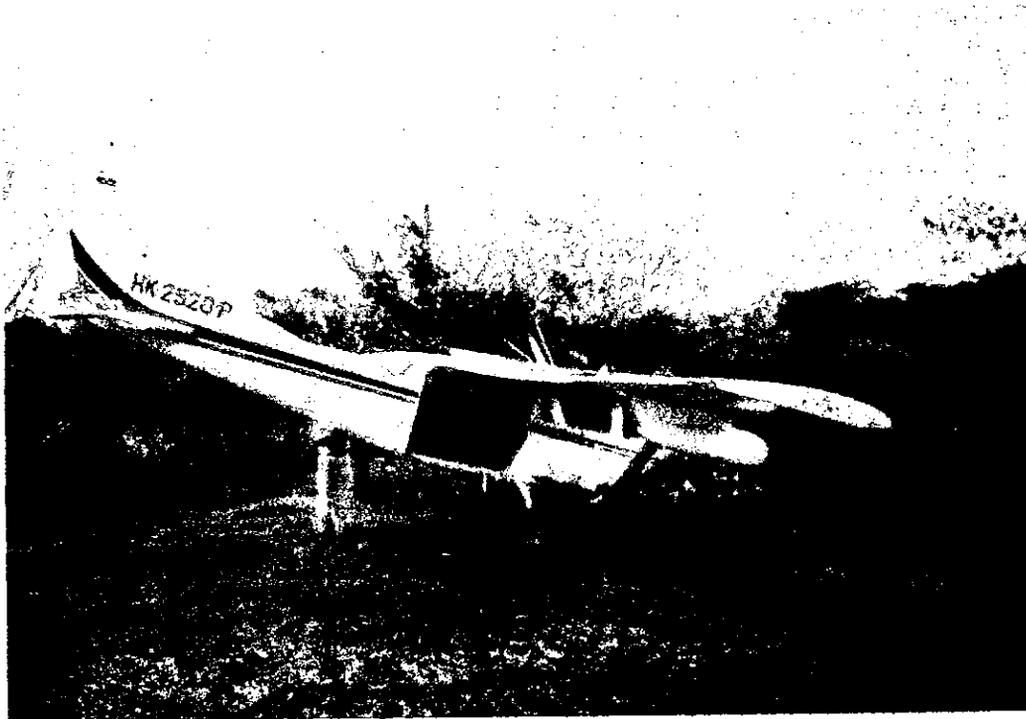
CONDICION FINAL DE LA AERONAVE

Como consecuencia del accidente la aeronave registro los siguientes daños:
Tren de nariz roto, Palas de la hélice (3) dobladas, fuselaje parte inferior roto. Borde de ataque ala derecha roto, borde de ataque ala izquierda golpeado, motor parada

súbita, parte inferior del fuselaje lado derecho arrugado, capot del motor parte inferior roto.

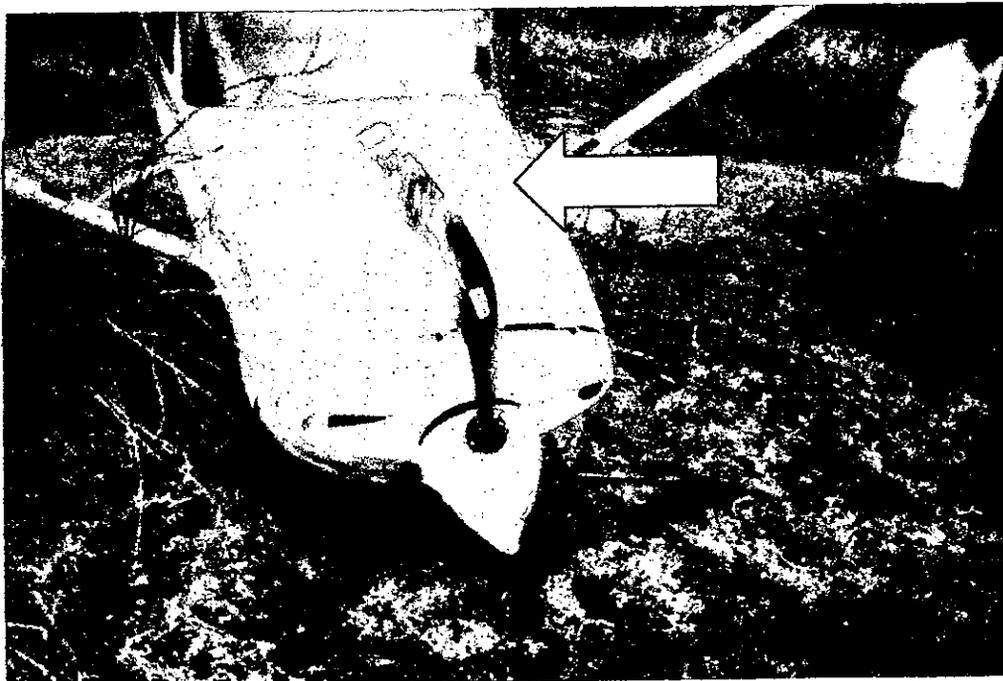
DETALLE ESTADO FINAL DE LA HELICE

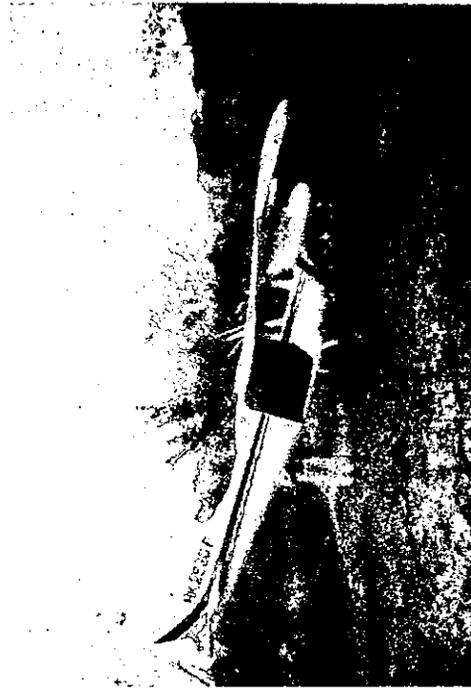
CONDICIÓN FINAL DE LA AERONAVE

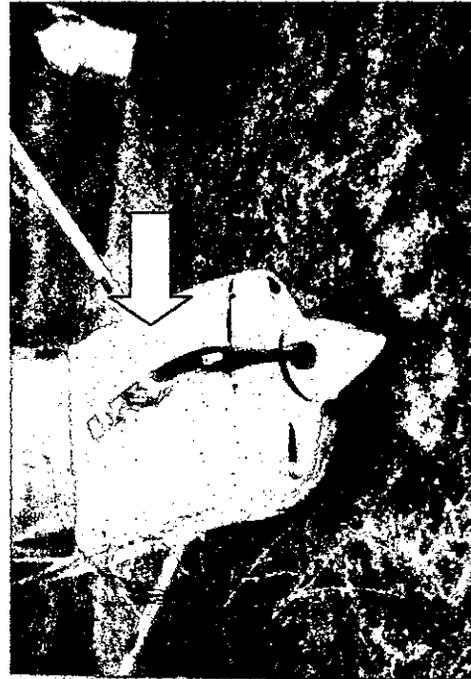
DETALLE ESTADO FINAL HELICE
