**UNIDAD ADMINISTRATIVA ESPECIAL DE AERONAUTICA CIVIL
SECRETARIA DE SEGURIDAD AÉREA**

INFORME ACCIDENTE DE AVIACION

MATRICULA:	HK 2663
MARCA:	DOUGLAS
MODELO:	DC-3
PROPIETARIO:	AEROLÍNEAS LLANERAS ARALL – LTDA.
EXPLOTADOR:	ARALL LTDA.
LUGAR DEL ACCIDENTE:	PISTA PUERTO GAITAN CABECERA 22
FECHA DEL ACCIDENTE:	17 DICIEMBRE 2004
HORA DEL ACCIDENTE:	14:15 HL.

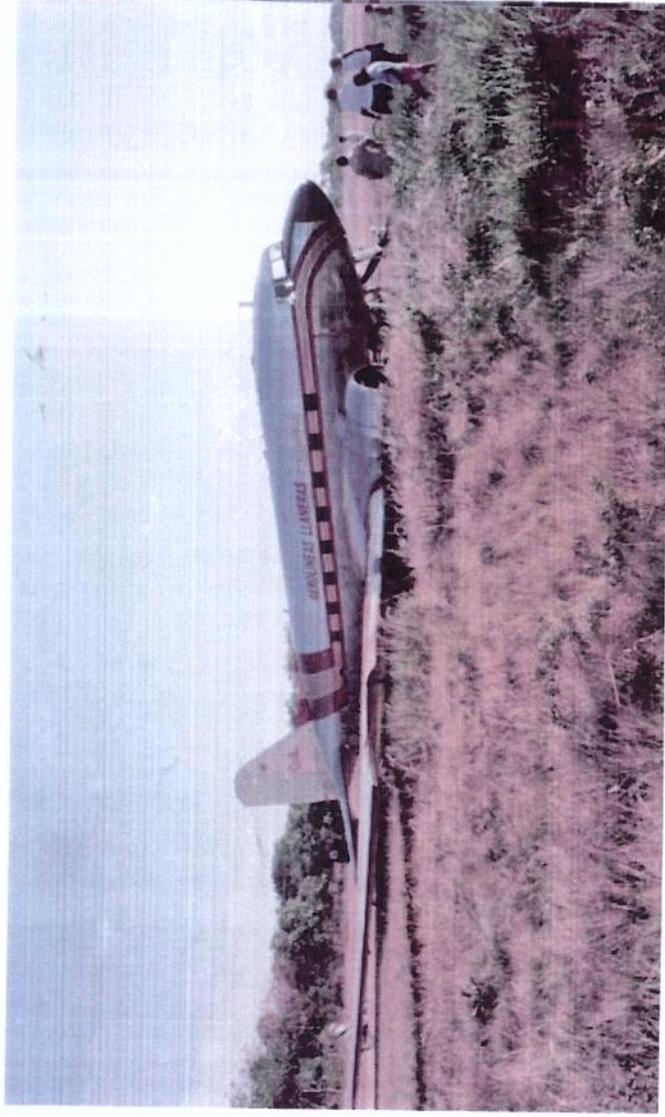
La aeronave quedó atravesada en la cabecera 22 después de haber sufrido la ruptura del tren de aterrizaje derecho así como golpeaduras en la hélice del mismo lado. El tren izquierdo sufrió daños menores.

POSICION FINAL DEL AVIÓN

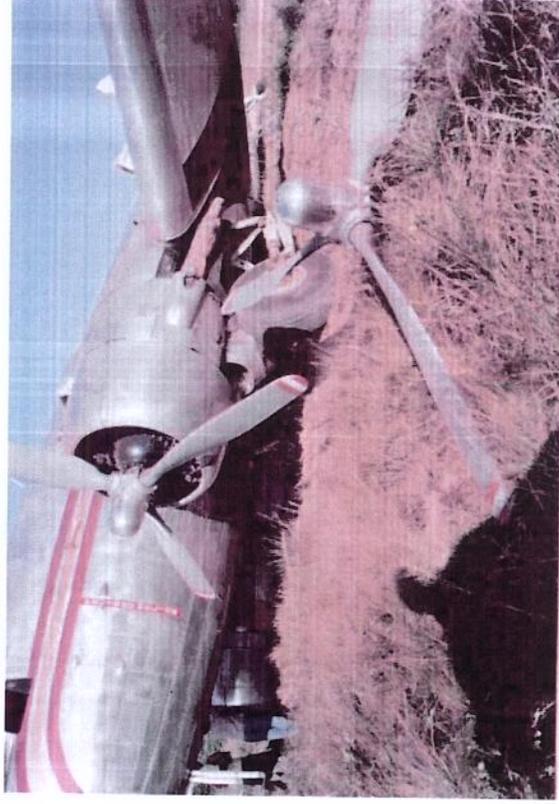
La aeronave sufrió la ruptura del tren derecho y daños en el izquierdo. Las hélices se golpearon en el lado derecho.

De acuerdo a las declaraciones de la tripulación la indicación de velocidad estaba inferior a 40 nudos pues el velocímetro no tenía ninguna marcación por lo que esta condición estaría cumplida para la realización de la maniobra, pero el terreno cercano a la pista donde se inició la maniobra no tiene la misma consistencia ni dureza, frenando de manera abrupta el avión sobre el tren principal derecho que no soportó las fuerzas y cedió fracturándose y generando los daños descritos con anterioridad.

DESPRENDIMIENTO DEL TREN
DERECHO Y DOBLEZ DEL IZQUIERDO
