INFORME DE INCIDENTE DE AVIACIÓN

HK-269-E

47G-24 SOLOY

13 DE DICIEMBRE DE 2000

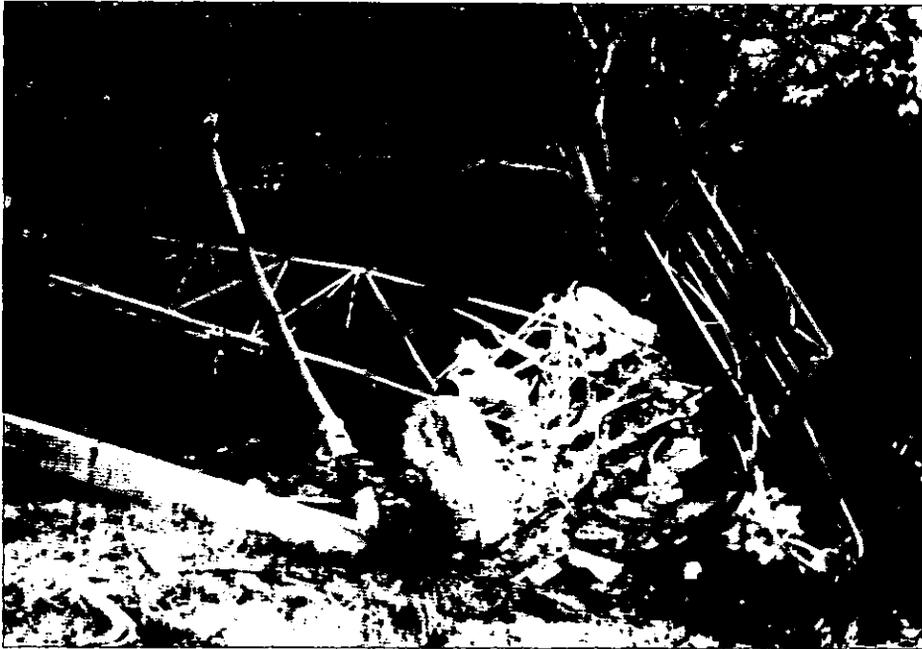
DETALLE FINAL DE LOS RESTOS

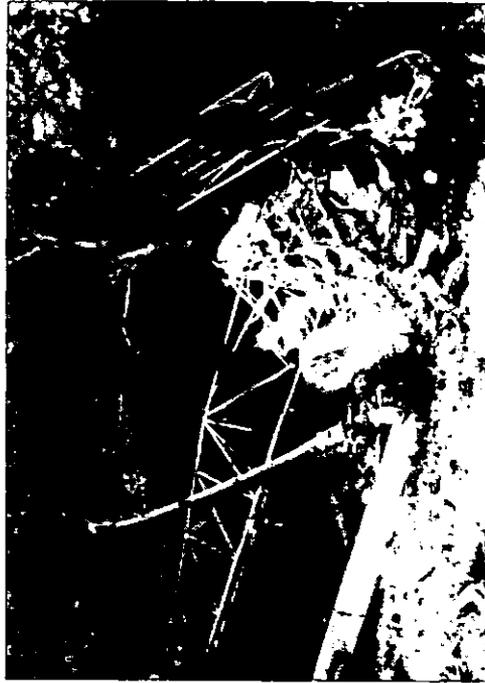
DETALLE DE LOS RESTOS DE LA AERONAVE
