**INFORME DE ACCIDENTE DE AVIACIÓN**

**HK-2753-W**

**CESSNA TU-206-G**

**27 DE FEBRERO DE 2001**

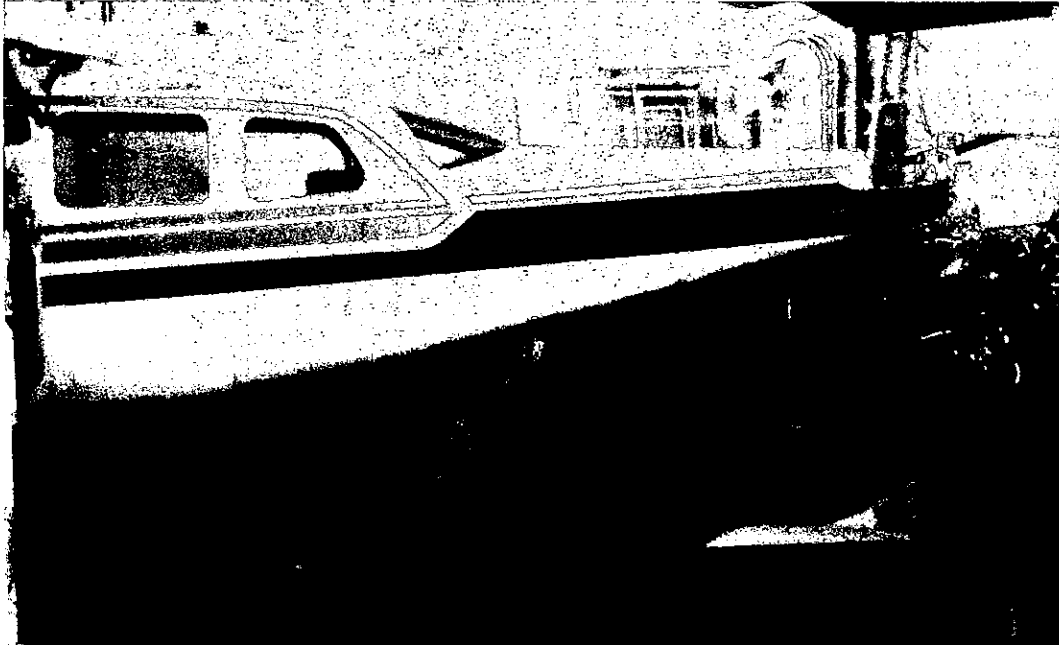
**VISTA LATERAL DE LA AERONAVE**

Tren de nariz destruido, trenes principales destruidos, capó parte inferior dañado, fuselaje con deformación, hélices dobladas.

El piloto declaró haber entrado a la playa del Río Penderisco a baja velocidad, desprendiéndose el tren de nariz y colapsando los trenes principales. La estructura sufrió en la parte inferior algunas dobladuras. Las hélices no sufrieron deformación plástica indicando que el motor estaba parado al momento del impacto con el terreno.
