INFORME FINAL DE ACCIDENTE

AEROCENTRO DE COLOMBIA

HK-2978-I

PIPER PA-28-181

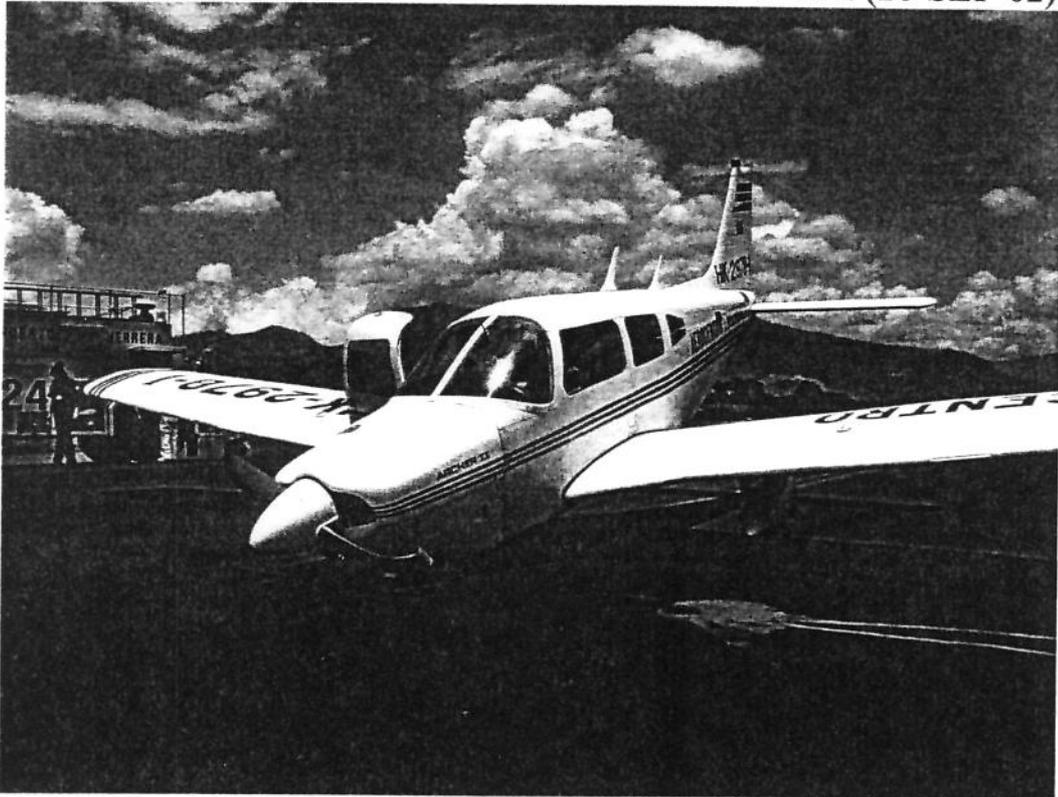
CONDICION FINAL DE LA AERONAVE

Fractura del tren de nariz, doblamiento de las palas de la hélice, pared de fuego doblada en su parte inferior, daños en la bancada inferior del motor.

La aeronave quedó establecida en forma compacta sobre la superficie de la pista, su tren de nariz se desprendió del manparó de sujeción en la pared de fuego, la bancada del motor se dobló en su parte central inferior y la hélice sufrió daños irreparables debido al contacto con la pista. Todos sus componentes quedaron en un solo sector.

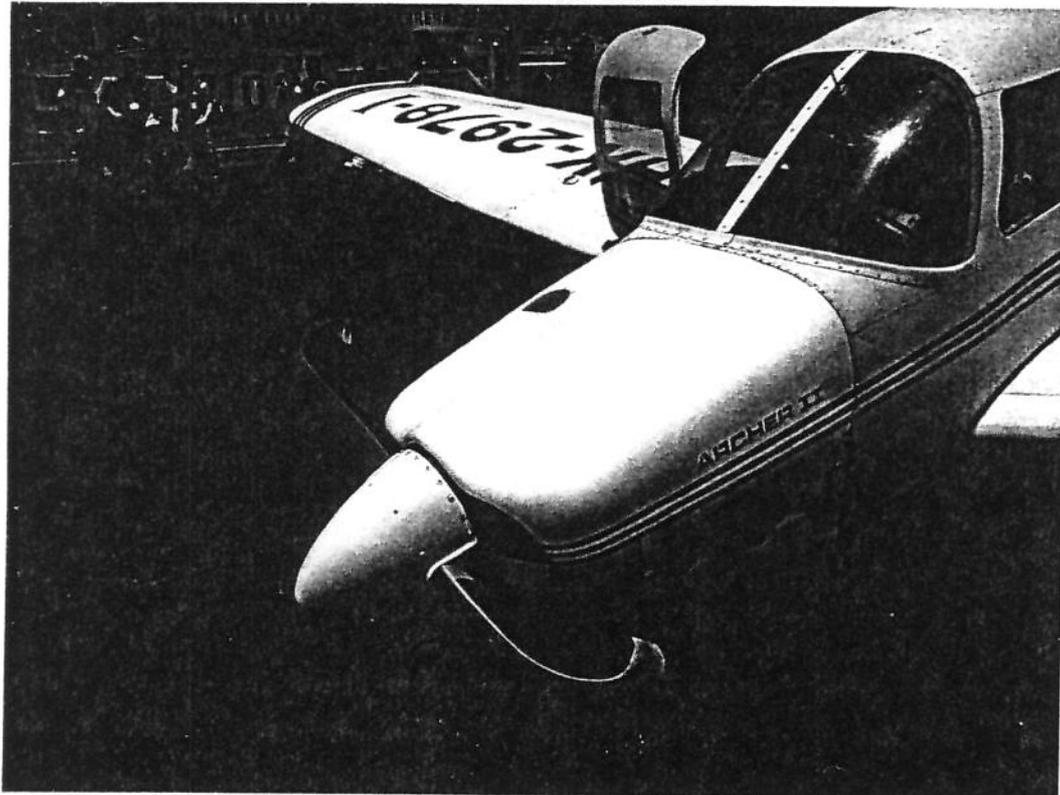
FRACTURA DEL TREN DE NARIZ. - HELICE SIN POTENCIA

- El tren de nariz se desprendió de su manparó de sujeción.
- La hélice hizo contacto con la pista.
- El alumno efectuó el apagado de emergencia de la aeronave.

Técnica errada de corrección de un aterrizaje brusco al desplazar la cabrilla adelante, provocando el contacto de la aeronave en su tren principal con la superficie de la pista, que ocasionó el desprendimiento del mismo.

Enfatizar a los alumnos de pilotaje la importancia de mantener el autocontrol durante la ejecución de un aterrizaje brusco, evitando así el contacto de la aeronave con la pista en su tren de nariz.

Establecer claramente en los alumnos la importancia de tomar decisiones de sobrepaso en caso de aterrizajes inseguros y/o descontrolados.
