INFORME DE ACCIDENTE DE AVIACIÓN

HK-3057-W

PIPER PA-34-220-T

19 DE MARZO DE 2000

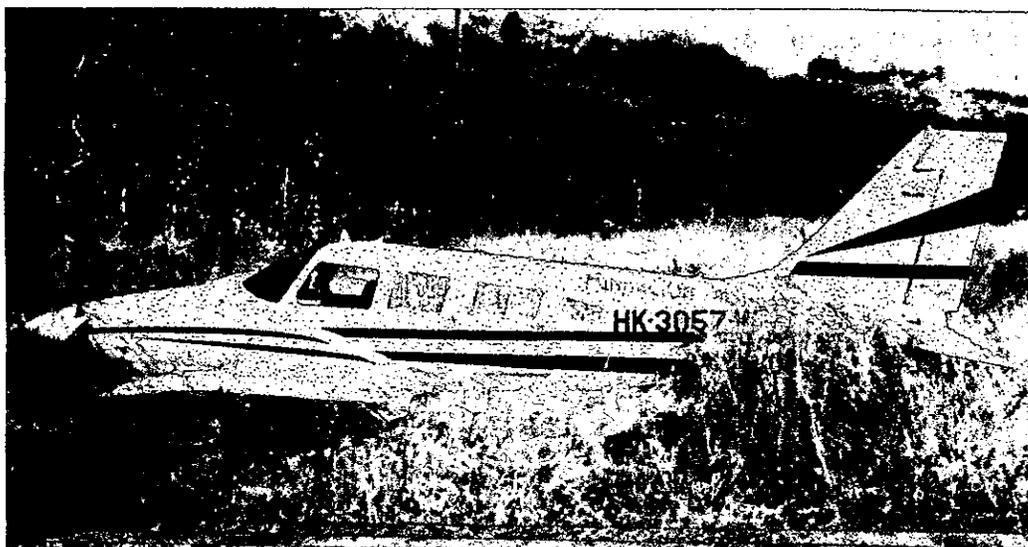
VISTA LATERAL DE LA AERONAVE

Fractura del tren de nariz, compuertas del tren de nariz rotas, tren principal derecho deformado y fracturado, tren izquierdo partido, flaps deformados, alerón izquierdo deformado, punta plano izquierdo deformado, cúpula del radar partida, tail stkid roto, hélices dobladas y deformadas hacia atrás.
