INFORME DE ACCIDENTE DE AVIACIÓN

HK-3260-W

CESSNA TU-206-G

23 DE MARZO DE 2001

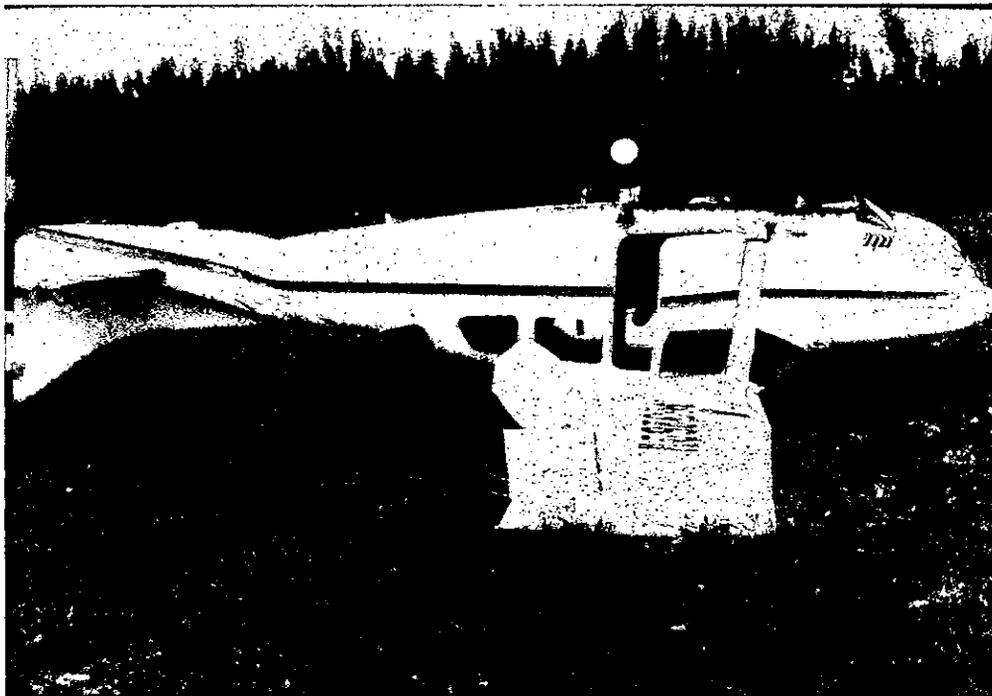
VISTA LATERAL DE LA AERONAVE

Desprendimiento del tren de nariz, montantes doblados, plano izquierdo deformado, flap izquierdo deformado, timón de dirección y estabilizadores vertical deformados, estabilizadores horizontales deformados, elevadores rotos, capot deformado hélices ligeramente dobladas y daños generales estructurales en el fuselaje.

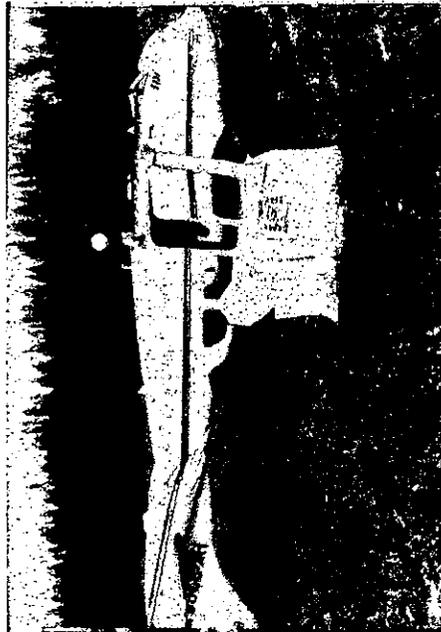
La parte interior del capot del motor sufrió daños, el plano izquierdo se deformó al igual que los flaps del mismo lado. El empenaje sufrió daños estructurales y la estructura sufrió esfuerzos de torsión en donde comienza el cono de cola.

CONDICIÓN FINAL DE LA AERONAVE
