INFORME FINAL DE ACCIDENTE

HK-3420-E

SCHWEIZER AG-CAT-G164B

22 DE DICIEMBRE DE 2000

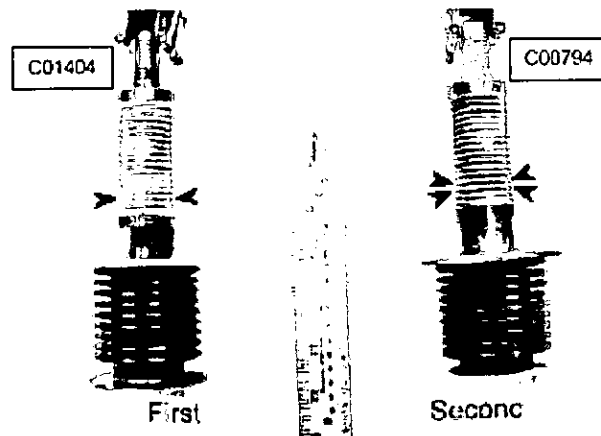
Figura No 1

Aspecto de los BELLOWS involucrados en los dos accidentes de la Empresa CALIMA. La fisura esta localizada en la cúspide de la segunda espiral para la unidad C01404 (Primer accidente) mientras que para la unidad C00794 (Segundo accidente), la fisura se presenta en la cúspide de la segunda y tercera espiral. La orientación de los BELLOWS es con la fisura hacia arriba.

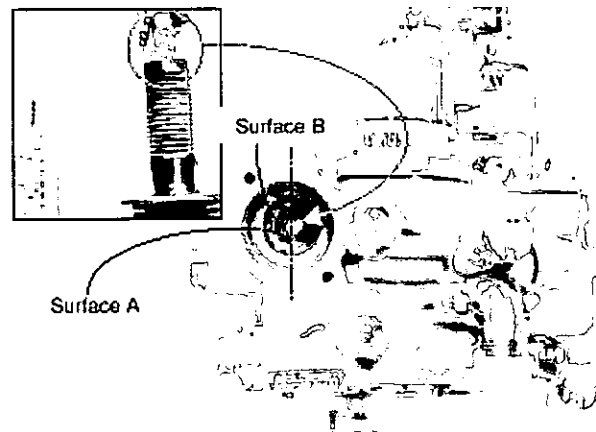
Fig. No 11

Aspecto de la cavidad del BELLOW del FCU del motor S/N c75044 de la planta motriz PT6A-34AG S/N PH0226. El engranaje final del BELLOW (Mostrado en la parte interior) encaja en el hoyo semicircular en la cavidad baja (Flecha azul suave) Marcas del BELLOW fueron encontradas en el plano superior. (Ver línea punteada) Unas pruebas fueron efectuadas en la cavidad y se encontraron marcas, indicado por una pequeña flecha próxima a la cresta 0.95 pulg. (24 mm) de la parte superior de la cavidad. Estas marcas indican que el BELLOW estuvo en contacto con el alojamiento del FCU.

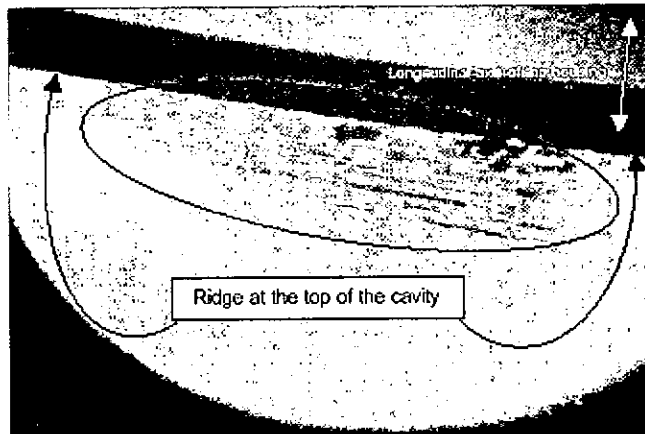
Fig. No 13

Marcas de rayas (Área circulada) visibles próximas a la cresta en la cavidad del FCU del BELLOW de aceleración del motor PH0226 estas marcas fueron visibles en el lado B de la cavidad. (figura 11)

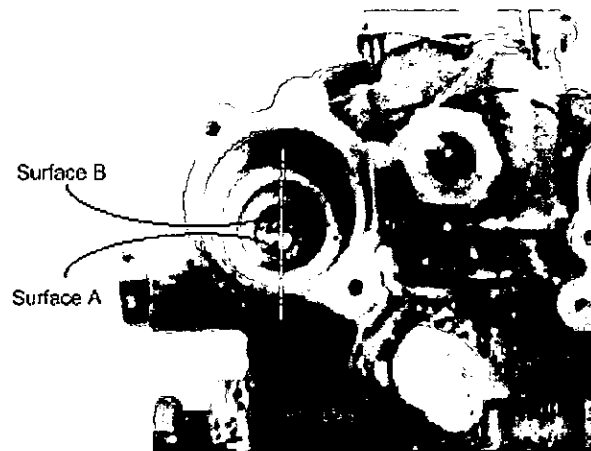
Fig. No 14

Aspecto de la cavidad del BELLOW del FCU S/N c73053 del motor PT6-11AG S/N RH0077. Pruebas fueron efectuadas en la cavidad y se encontraron marcas, indicadas en el dibujo por la línea punteada próximo a la cresta aproximadamente de 0.95 pulg. (24 mm) de la parte inferior de la cavidad. Estas marcas indican que el BELLOW estuvo en contacto con el alojamiento durante la operación.

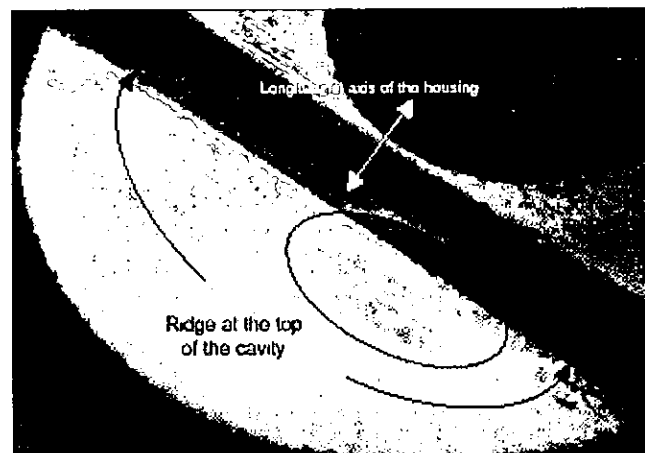
Fig. No 15

Marcas muy suaves (Área circulada) visibles próximas a la cresta en la cavidad del FCU del BELLOW de aceleración del motor RH077. Estas marcas son visibles en el lado A de la cavidad. (figura 14)

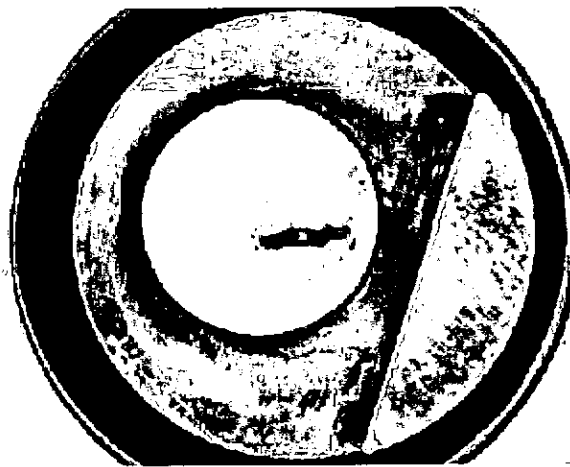
Fig. No 17

Unidad C01404. Aspecto del residuo de carburo una vez que el BELLOW de aceleración fue cortado de la unidad. Una línea con un punto en la mitad es claramente visible en el residuo. El punto corresponde al centro geométrico de la unidad.

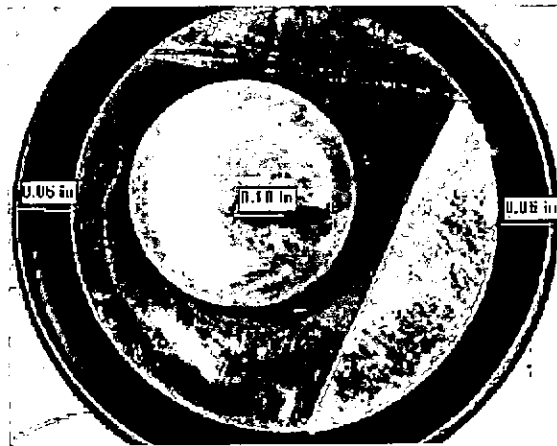
Fig. No 18

Unidad C01404. Lo mismo que la figura anterior pero con las dimensiones incluidas mostrando que la marca en el residuo es mas pequeña que la abertura entre el BELLOW de aceleración y el anillo del BELLOW guía.

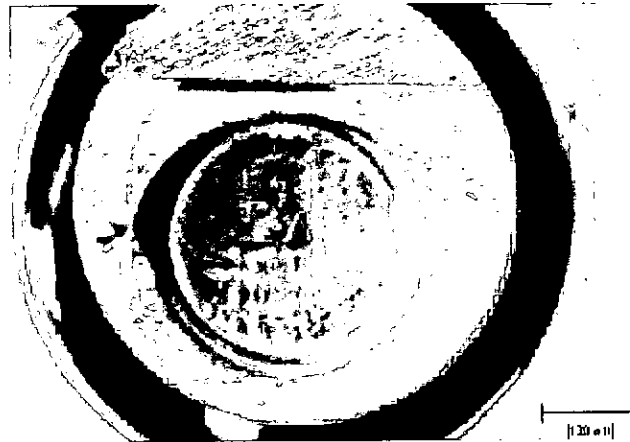
FIG No 20

Unidad C00794 después de ser removida del Bellow de Aceleración la línea es visible en la figura, la línea tiene 0.098 in de largo y pasa cerca del centro geométrico hay una marca muy suave que esta asociada con esta línea y es el resultado de un frotamiento. La línea no es completamente simétrica con el centro esto es consistente con el hecho del pulimento de un lado del Bellow es mas extenso.

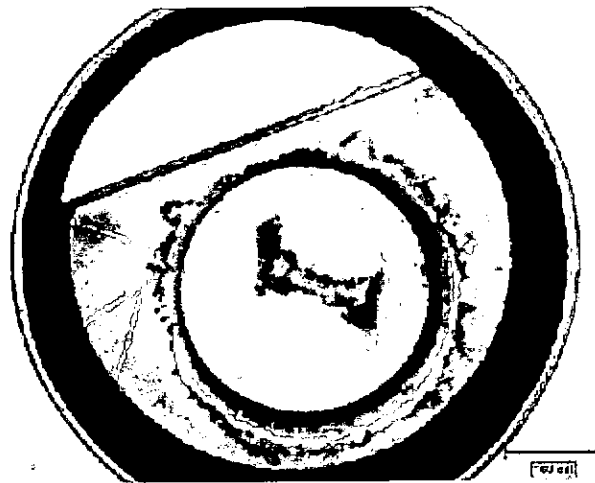
Fig. No 21

Marca de un patrón en una unidad nueva. El punto rojo indica la posición del centro geométrico de la parte. La línea no pasa a través del centro y no es simétrica con respecto a esta posición.

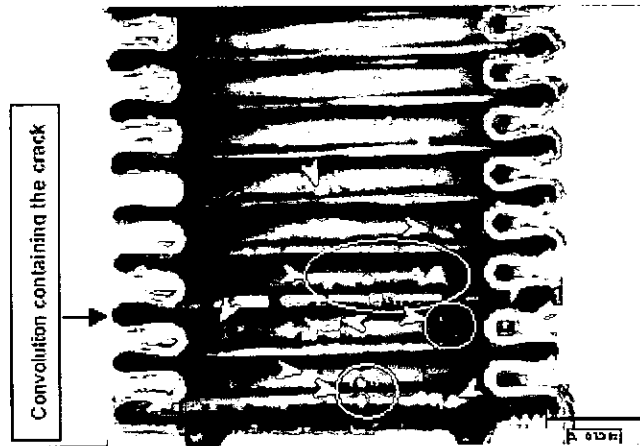
Fig. No 22

Aspecto de la superficie en la parte interna del BELLOW de la unidad C01401 las manchas (Flechas) son visibles en las primeras espirales próximas en la parte superior y en la parte inferior.

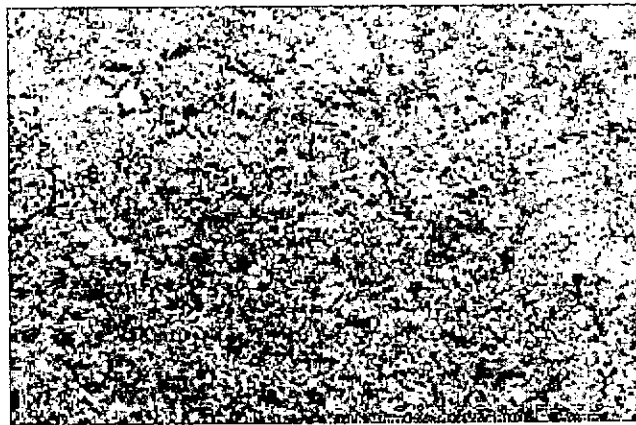
Fig. No 23

Unidad C01401. Aspectos de la superficie interior en una ampliación magnificada sobre una espiral cerca de la parte final en uno de sus montajes.

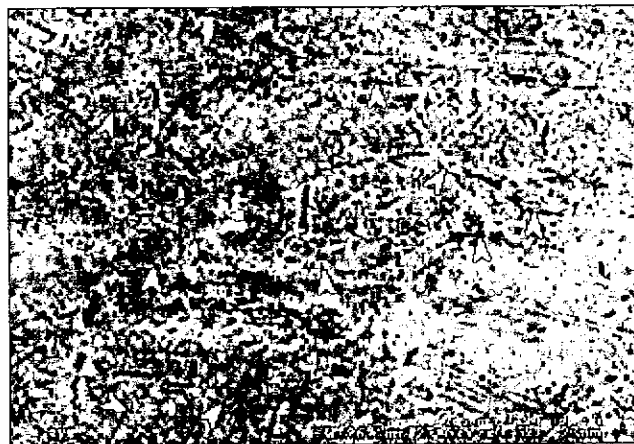
Fig. No 29
Mag.: 1,325 x

Unidad C00794. Evidencia de una ofensiva inter granular (flechas blancas) en la región próxima al final del montaje.

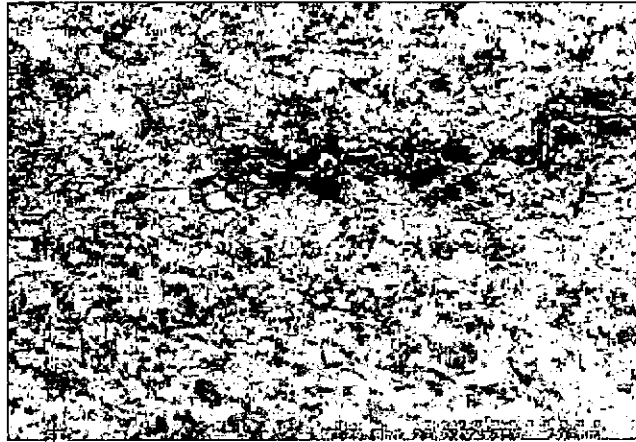
Fig. No 30

Unidad C00794. Una de las extremidades a lo largo de la fisura mostrando una cadena de micro fisuras en la superficie interior del pliegue interior. Estas fisuras parecen seguir la veta en los limites alineadas a lo largo del eje circunferencial del Bellow.

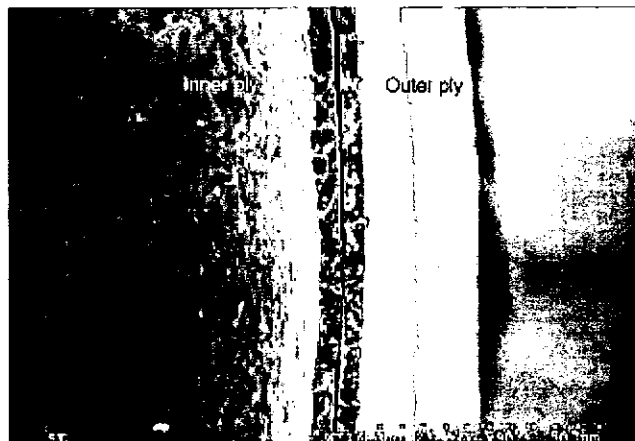
Fig. No 31

Unidad C00794. Aspecto de ambas fisuras de la superficie. Las superficies fueron relativamente planas sugiriendo una fatiga mecanizada. Pequeñas líneas son visibles e indican una propagación de la superficie interior a través de la superficie.

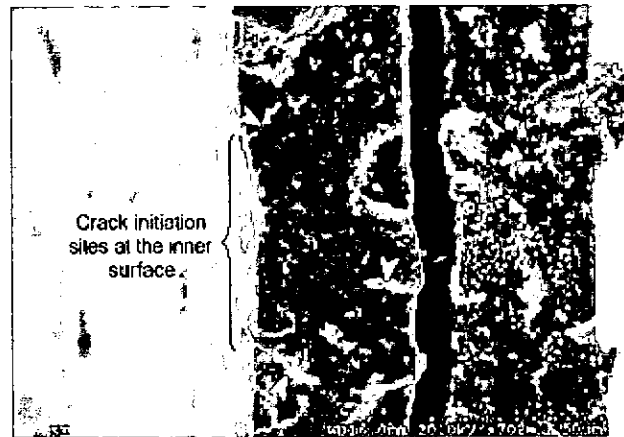
Fig. No 33

Unidad C00794. Aspecto de la fractura de superficie del pliegue interior. Pequeñas líneas son visibles, indicando la iniciación del progreso dela fisura a través de la superficie exterior.

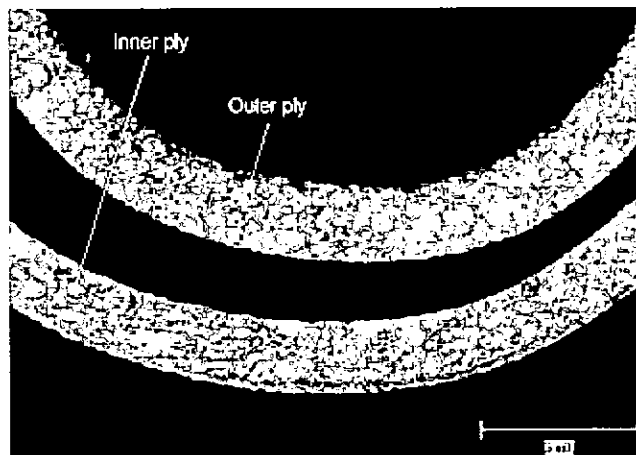
Fig. No 35

Unidad C01401. Micro estructura del material del Bellow en una región. Los granos son equidistantes en ambos pliegues.

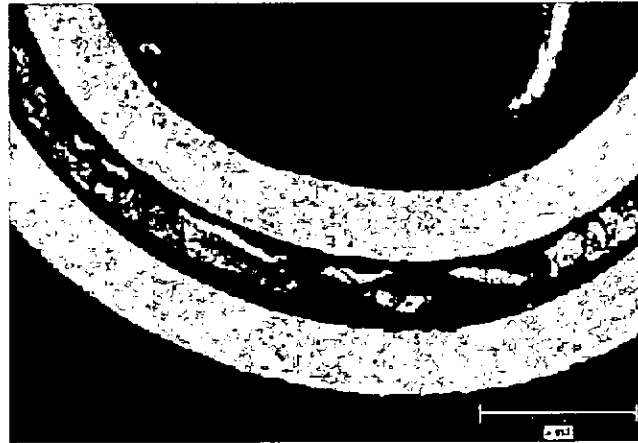
Fig. No 36
Mag:: 212.5 x

Unidad nueva.(C0011) Misma región mostrada en la Fig. anterior microestructuralmente equidistante.

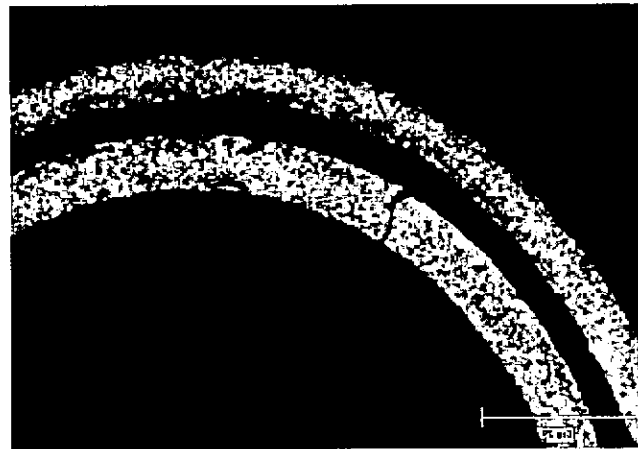
Fig. No 37
Mag:: 212.5

Fisuras en la pared interior de la unidad C01401 en la espiral cerca de la fisura mayor.

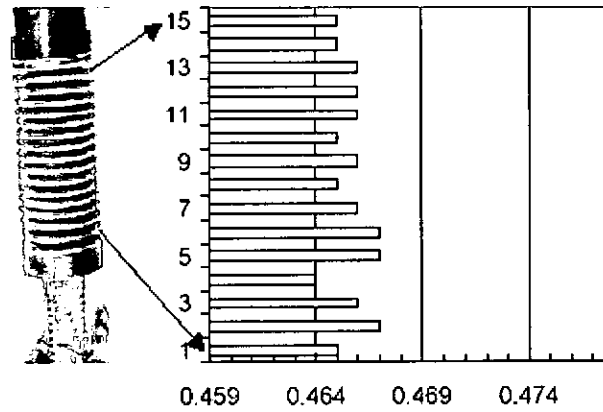
Fig. A1-1 El diámetro en la cresta de las espirales de la unidad C00794.

La extensión del eje x representa las tolerancias del diseño No 3244102 para el diámetro exterior (0.459 pulgadas – 0.478 pulgadas). Estos resultados demuestran que el diámetro externo esta dentro de las tolerancias.

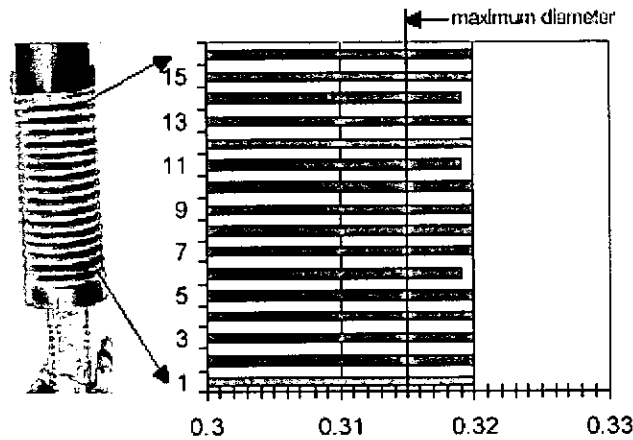
Fig. A1-2. El diámetro en la región para la unidad C00794.

El valor mínimo del eje X corresponde a la tolerancia mínima en la zona, mientras que en la línea vertical a 0.315 pulgadas corresponde a la tolerancia del diseño No 3244102 (0.300 pulgadas – 0.315 pulgadas). Las dimensiones están levemente por encima del máximo.

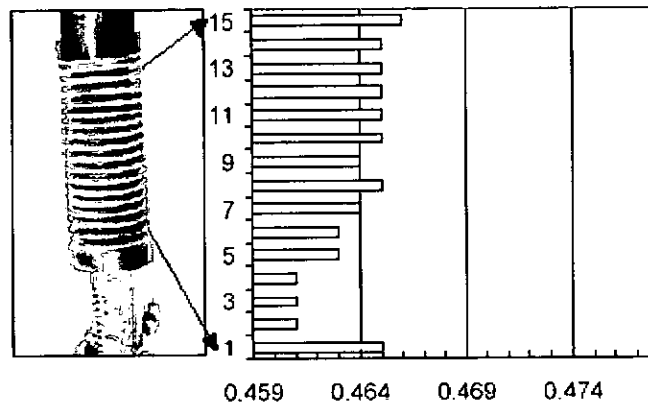
Fig. A1-4. El diámetro en la cresta de las espirales para la unidad nueva. La extensión del eje X representa las tolerancias del diseño No 3244102 para el diámetro externo (0.459 pulg.- 0.478 pulg.). Estos resultados demuestran el diámetro externo esta dentro de las tolerancias. Los resultados son similares a los obtenidos en la unidad C01401.

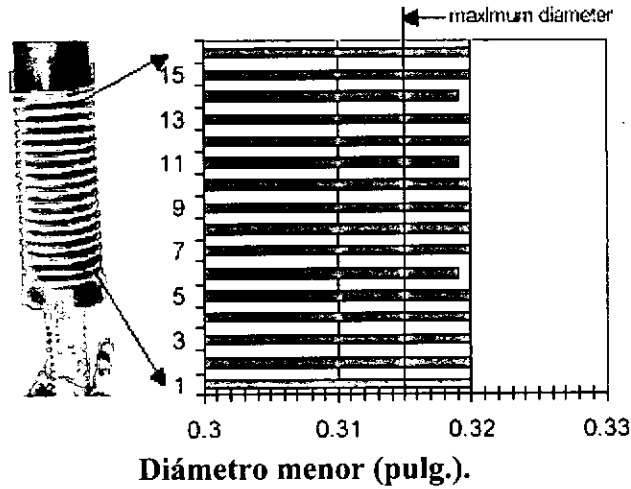
Fig. A1-5. Diámetro en la zona para la unidad C0013.(unidad nueva) El valor mínimo del eje X corresponde a la tolerancia mínima en la zona mientras que la línea vertical a 0.315 pulg. Corresponde a la tolerancia máxima del diseño No 3244102 (0.300 pulg.) - 0.315 pulg.). Las dimensiones están levemente por encima del máximo. Los resultados son similares a esos obtenidos para la unidad C01401.

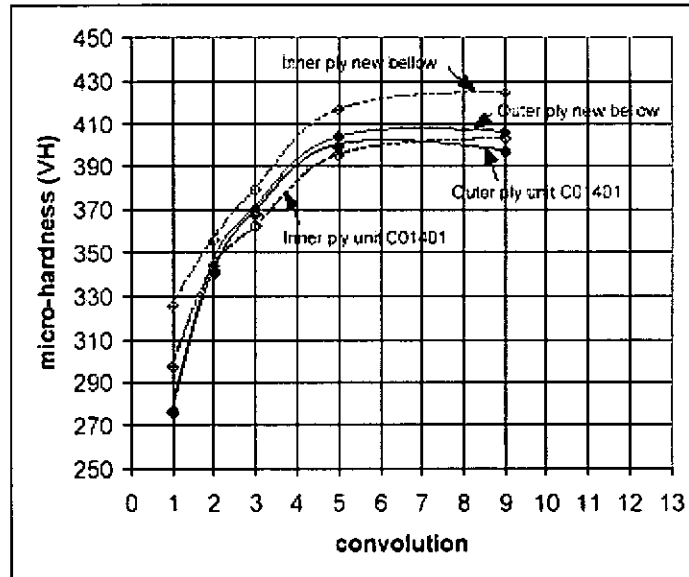
Fig. A2-1. Mediciones de las micro durezas en la cresta de las espirales. Espiral No 1 es la primera espiral completa desde la sección media de la unidad. Comparación entre la unidad C01401 (Implicada en el accidente en el cual no hubo incendio), y un nuevo Bellow, unidad C0011. Las micro durezas se muestran sin el intervalo de confianza. Los resultados varían en la misma manera para las dos unidades. La dureza de la nueva unidad esta levemente por encima de los resultados para la unidad C01401. Sin embargo, la variación no es significativa estadísticamente.
