INFORME FINAL DE ACCIDENTE

HK-3446-E

AYRES S2R-T34

05 DE DICIEMBRE DE 2000

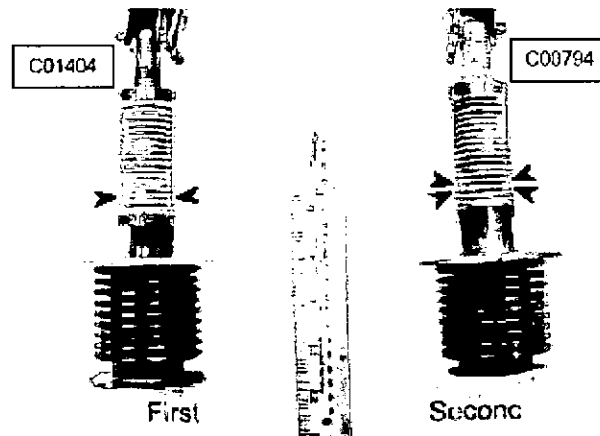
Figura No 1

Aspecto de los BELLOWS involucrados en los dos accidentes de la Empresa CALIMA. La fisura esta localizada en la cúspide de la segunda espiral para la unidad C01404 (Primer accidente) mientras que para la unidad C00794 (Segundo accidente), la fisura se presenta en la cúspide de la segunda y tercera espiral. La orientación de los BELLOWS es con la fisura hacia arriba.

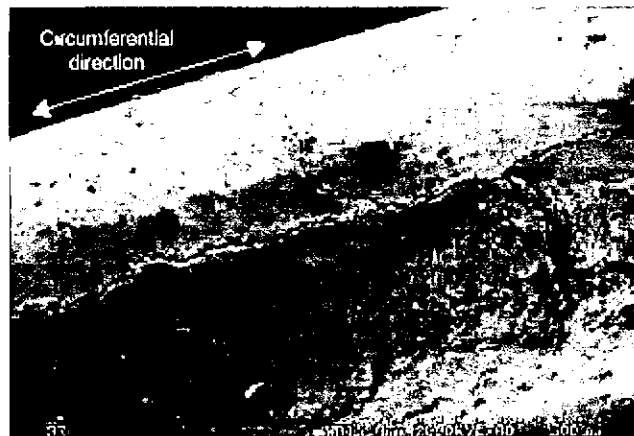
Figura No 5

Unidad C01404. aspecto de la fisura mas larga, localizada a lo largo de la segunda espiral utilizando el SEM

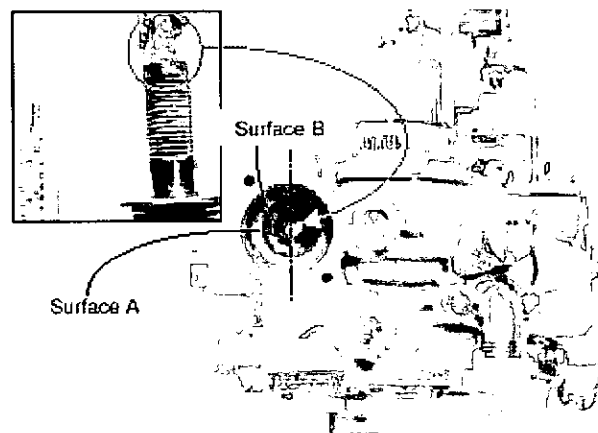
FIG No 11

Aspecto de la cavidad del BELLOW del FCU del motor S/N C75044 de la planta motriz PT6A-34AG S/N PH0226. El engranaje final del BELLOW (Mostrado en la parte interior) encaja en el hoyo semicircular en la cavidad baja (Flecha azul suave) Marcas del BELLOW fueron encontradas en el plano superior (Línea punteada). Unas pruebas fueron efectuadas en la cavidad y se encontraron marcas, indicado por una pequeña flecha próxima a la cresta 0.95 pulg. (24 mm) de la parte superior de la cavidad. Estas marcas indican que el BELLOW estuvo en contacto con el alojamiento del FCU.

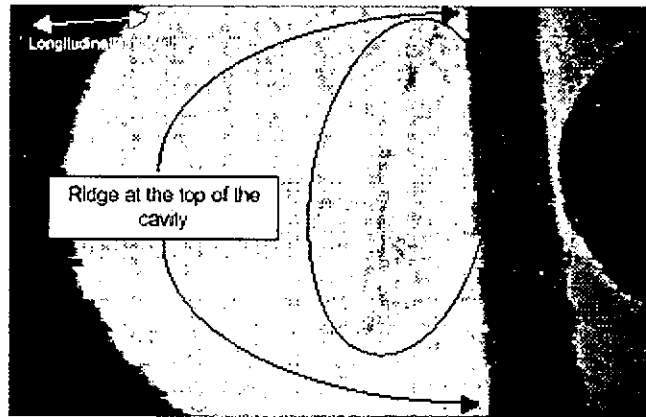
FIG No 12

Las marcas (Área circulada) visibles próximas a la cresta en la cavidad del BELLOW de aceleración del FCU del motor PH0226 estas marcas son visibles del lado A de la cavidad (figura 11).

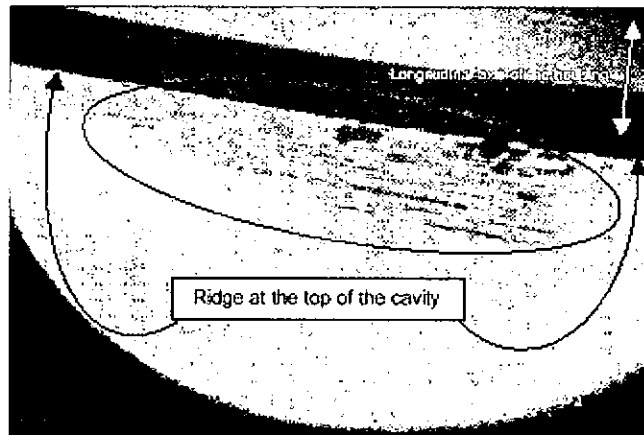
FIG No 13

Marcas de rayas (Área circulada) visibles próximas a la cresta en la cavidad del FCU del BELLOWS DE ACELERACIÓN del motor PH0226 estas marcas fueron visibles en el lado B de la cavidad. (figura 11)

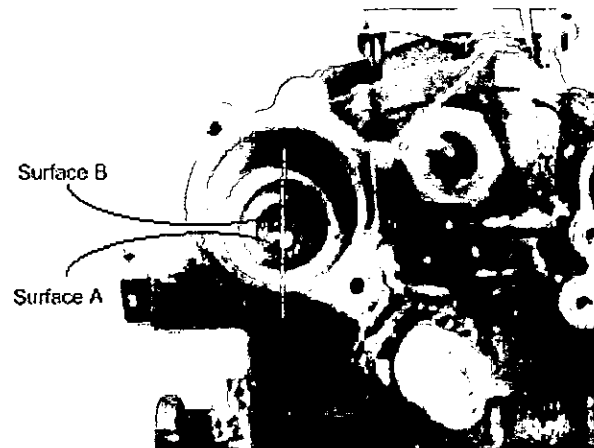
Fig. No 14

Aspecto de la cavidad del BELLOW del FCU S/N C73053 del motor PT6-11AG S/N RH0077. Las pruebas fueron efectuadas en la cavidad y se encontraron marcas, indicadas en el dibujo por la línea punteada próxima a la cresta aproximadamente de 0.95 pulg. (24 mm) de la parte inferior de la cavidad. Estas marcas indican que el BELLOW estuvo en contacto con el alojamiento durante la operación.

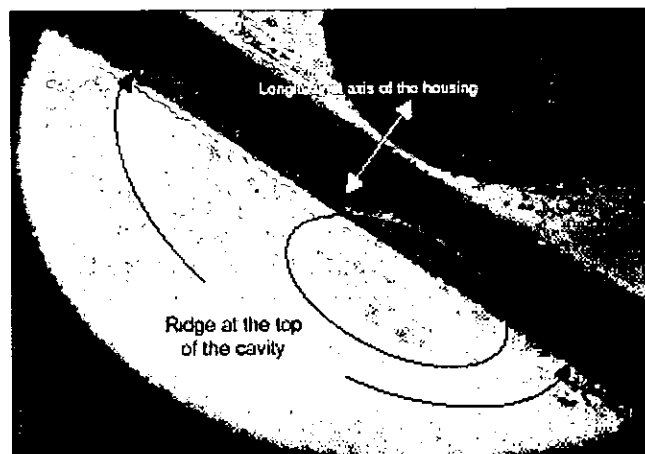
FIG No 15

Marcas muy suaves (Área circulada) visibles próximas a la cresta en la cavidad del FCU del BELLOW de aceleración del motor RH077. Estas marcas son visibles en el lado A de la cavidad (figura 14).

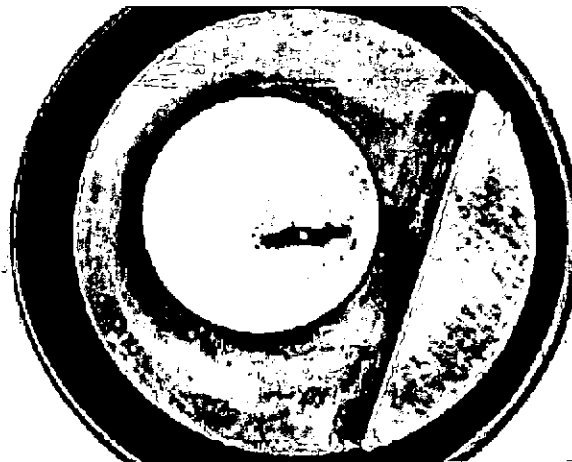
FIG No 17

Unidad C01404. Aspecto del residuo de carbono una vez que el BELLOW de aceleración fue cortado de la unidad. Una línea con un punto en la mitad es claramente visible en el residuo. El punto corresponde al centro geométrico de la unidad.

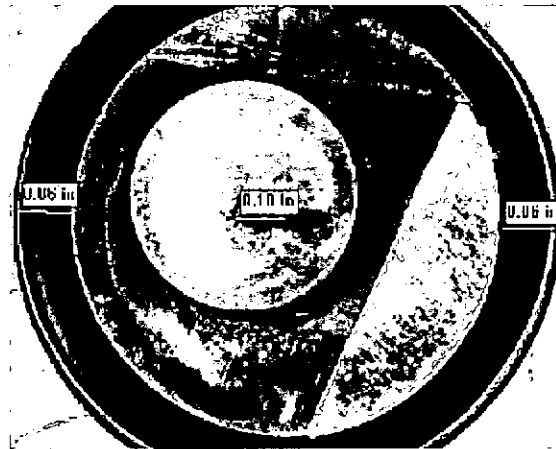
FIG No 18

Unidad C01404. Lo mismo que la figura anterior pero con las dimensiones incluidas mostrando que la marca en el residuo es mas pequeña que la abertura entre el BELLOW DE ACELERACIÓN y el anillo del BELLOW guía.

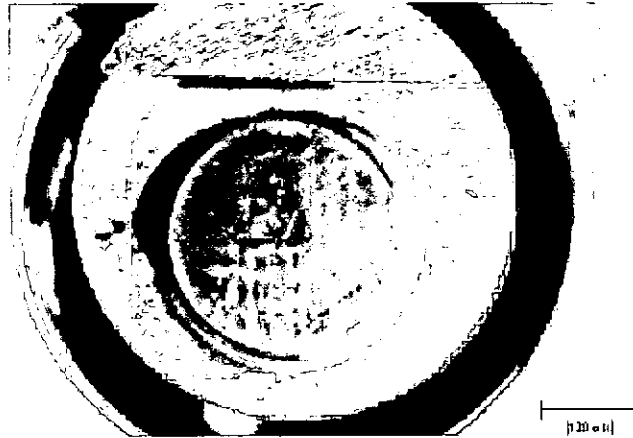
FIG No 20

Unidad C00794 después de ser removida del Bellow de Aceleración la línea es visible en la figura, la línea tiene 0.098 pulg. de largo y pasa cerca del centro geométrico, hay una marca muy suave que esta asociada con esta línea y es el resultado de una fricción. La línea no es completamente simétrica con el centro esto es consistente con el hecho del pulimento de un lado del Bellow que es mas extenso.

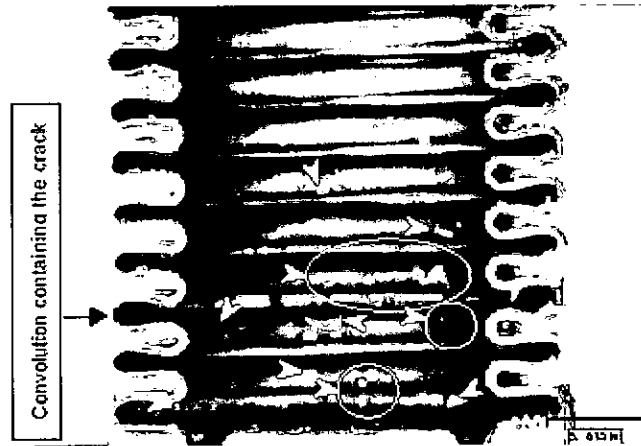
FIG No 22

Aspecto de la superficie en la parte interna del BELLOW de la unidad C01401 las manchas (Flechas) son visibles en las primeras espirales próximas en la parte superior y en la parte inferior.

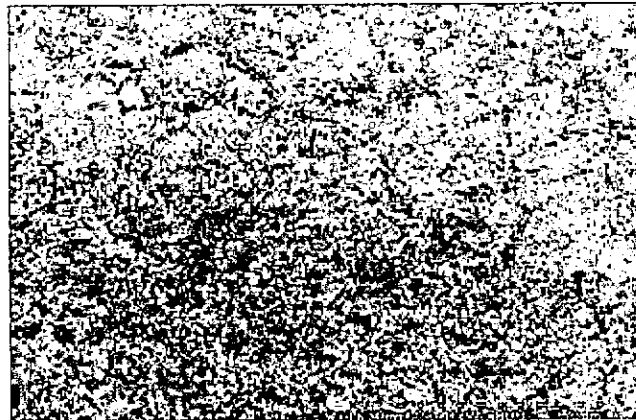
FIG No 23

Unidad C01401. Aspectos de la superficie interna en una ampliación magnificada sobre una espiral cerca de la parte final en uno de sus montajes.

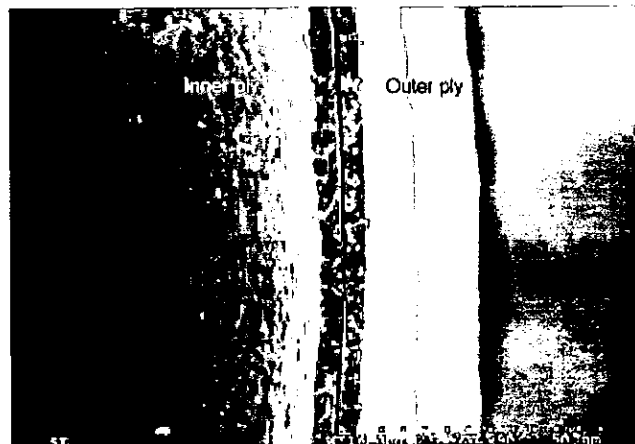
FIG No 31

Unidad C00794. Aspecto de ambas fisuras de la superficie. Las superficies fueron relativamente planas sugiriendo una fatiga mecanizada. Pequeñas líneas son visibles e indican una propagación de la superficie interior a través de la superficie.

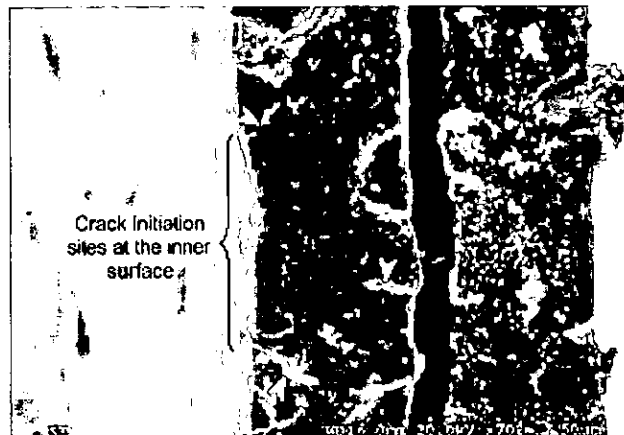
FIG No 33

Unidad C00794. Aspecto de la fractura de superficie del pliegue interior. Pequeñas líneas son visibles, indicando la iniciación del progreso de la fisura a través de la superficie exterior.

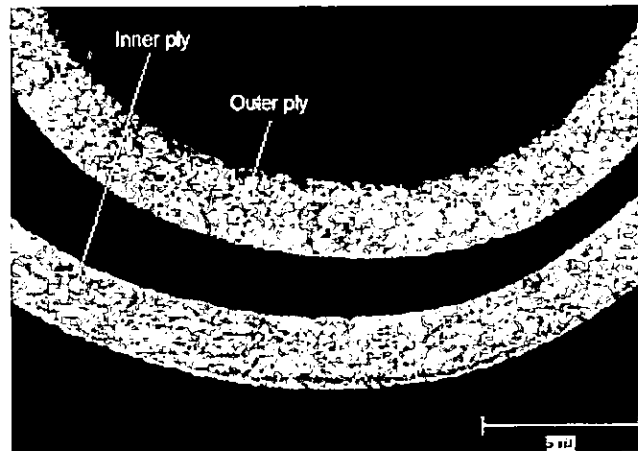
FIG No 35

Unidad C01401. Micro estructura del material del Bellows en una zona. Los granos no son equidistantes en ambos pliegues.

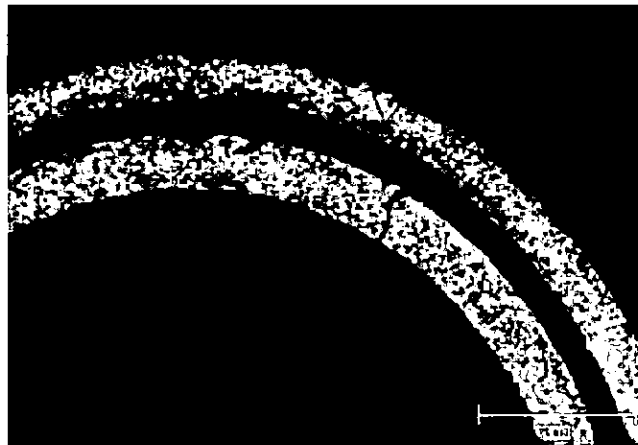
FIG No 37
Mag.: 212.5

Fisuras en la pared interior de la unidad C01401 en la espiral cerca de la fisura mayor.

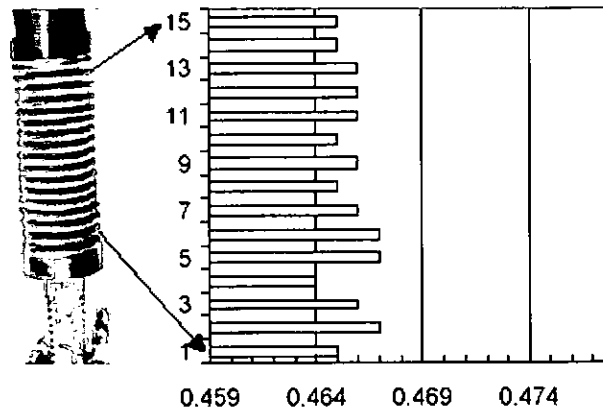
Fig A1-1 El diámetro en la cresta de las espirales de la unidad C00794.

La extensión del eje x representa las tolerancias del diseño No 3244102 para el diámetro exterior (0.459 pulgadas – 0.478 pulgadas).

Estos resultados demuestran que el diámetro externo esta dentro de las tolerancias.

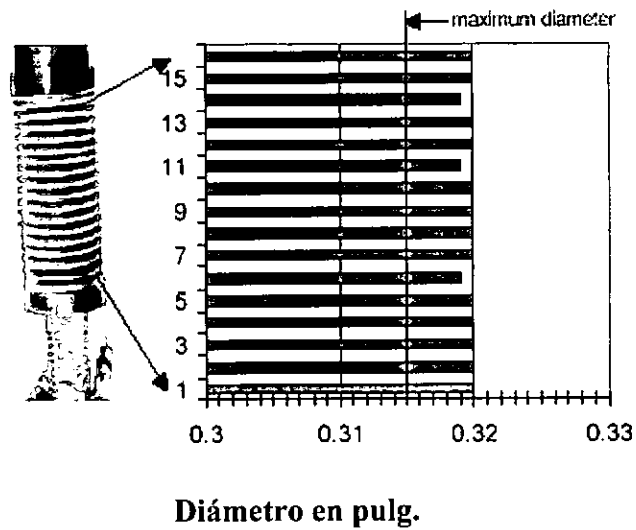
Fig A1-2. El diámetro en la zona para la unidad C00794.

El valor mínimo del eje X corresponde a la tolerancia mínima en la zona, mientras que en la línea vertical a 0.315 pulgadas corresponde a la tolerancia del diseño No 3244102 (0.300 pulgadas – 0.315 pulgadas). Las dimensiones están levemente por encima del máximo.
