INFORME FINAL DE ACCIDENTE

HK-3879-X

MI MI-8-MTV-1

TOLEDO – NORTE DE SANTANDER

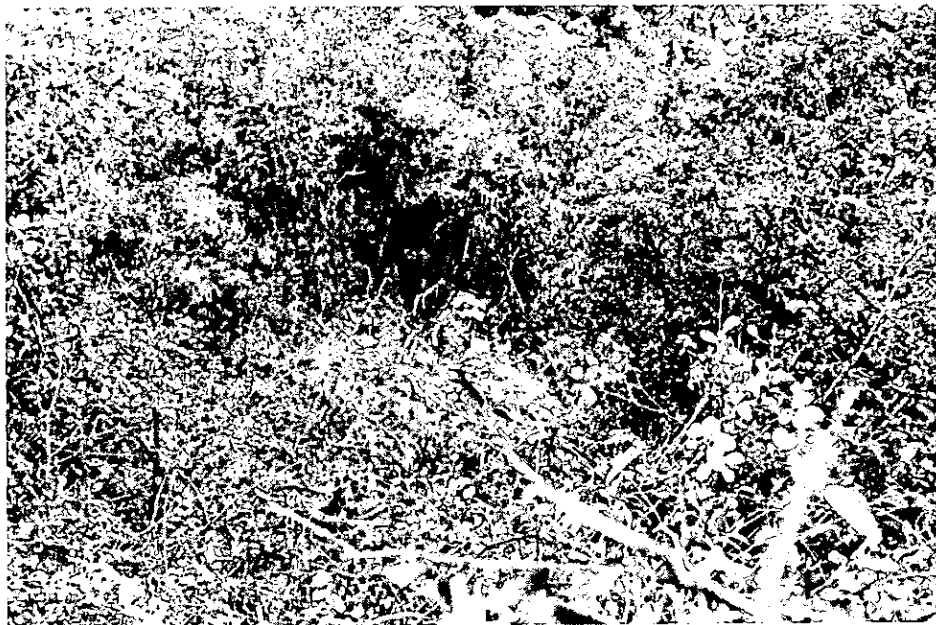
IMPACTO PRINCIPAL
