INFORME DE ACCIDENTE DE AVIACIÓN

HK-3931-P

CESSNA TU-206-D

21-DICIEMBRE DE 2001

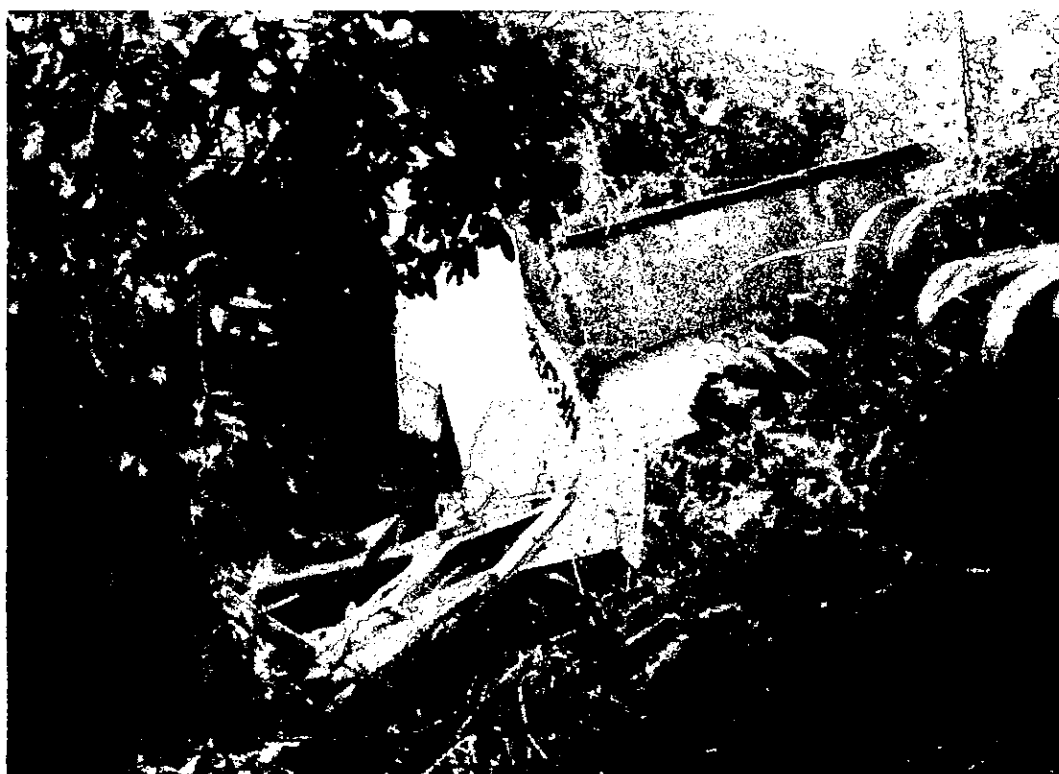
ESTADO GENERAL DE DESTRUCCION DE LA AERONAVE

La aeronave resultó con daños estructurales severos que la convierten en perdida total.
