INFORME DE ACCIDENTE DE AVIACIÓN

HK-3932 X

CARAVELLE

31 DE ENERO DE 2001-

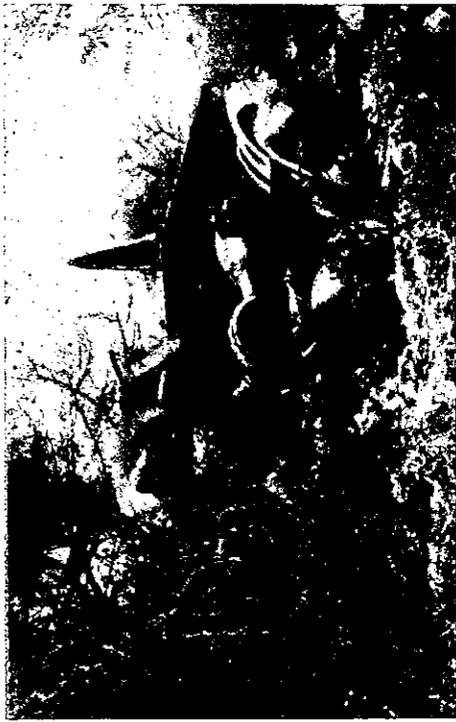
CONDICIÓN FINAL DE LA AERONAVE
