INFORME FINAL DE ACCIDENTE

HK-4034-P

DORNIER DO-28 D2

29 DE SEPTIEMBRE DE 2001

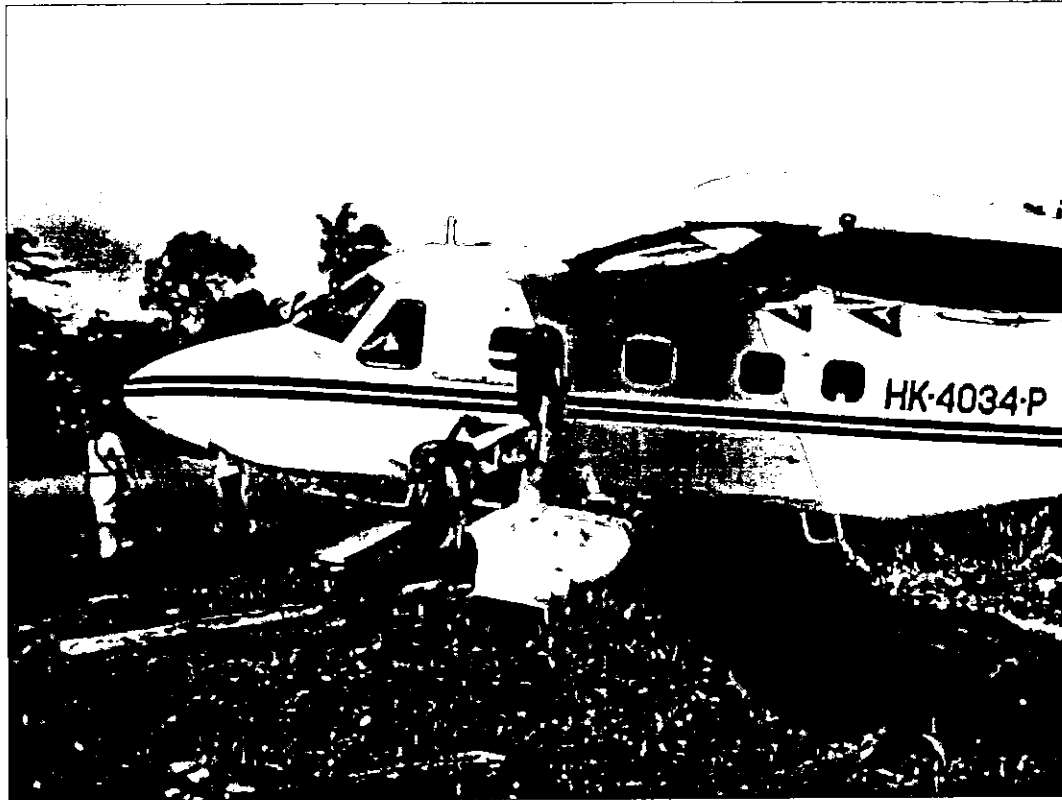
VISTA LATERAL CON LA VIGA SOPORTE DESPRENDIDA

Fractura de la viga izquierda que soporta el motor y tren en la estación ME 1065 LH y ME 1354 LH, hélice y motor izquierdo, hélice motor derecho y piel fuselaje inferior.

Teniendo en cuenta la naturaleza del accidente, la no existencia de reportes de aterrizajes fuertes y la información suministrada por el piloto, el cual reporta la ejecución de un aterrizaje normal, se efectuó una revisión de la viga que soporta el tren de aterrizaje y el motor encontrando evidencias de fatiga acumulativa que durante la ejecución esté ultimo aterrizaje se desencadeno la fractura, ocasionando el accidente.

No se realizo ningún tipo de ensayos operacionales ya que no se dispone de los medios para ello. Por otra parte la observación detallada de la fractura evidencia marcas de stress acumulativo ocasionados durante los numerosos eventos de aterrizajes realizados por la aeronave.

Fatiga de material por stress acumulativo en la viga izquierda que soporta el tren de aterrizaje y motor izquierdo, a la altura de las estaciones ME 1065 LH y ME 1354 LH.

- Que el propietario de la aeronave, a través de su servicio de mantenimiento, efectuó una revisión con equipos especializados (corrientes eddi, tintas penetrante, rayos X etc.) con el fin de evitar una nueva ocurrencia de accidentes similares.

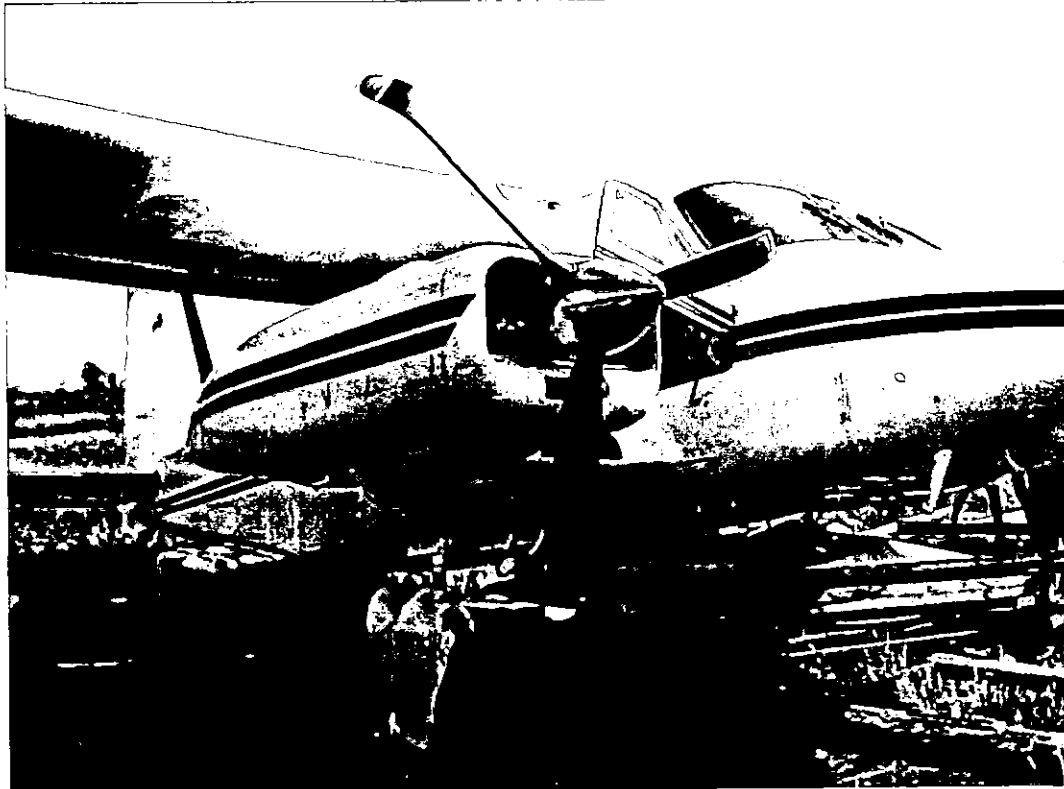
VISTA FUSELAJE DERECHO. DAÑOS EN PUNTAS DE LAS PALAS

La aeronave quedo establecida en la pista de la población de Pizarro, con severos daños en el motor y tren izquierdo debido a la fractura de su viga soporte, daños en la hélice derecha por contacto con la pista y daños menores en la piel del fuselaje inferior.
