INFORME FINAL DE ACCIDENTE

HK-4086-X

EUROCOPTER AS-350-B2

29 DE JUNIO DE 2000

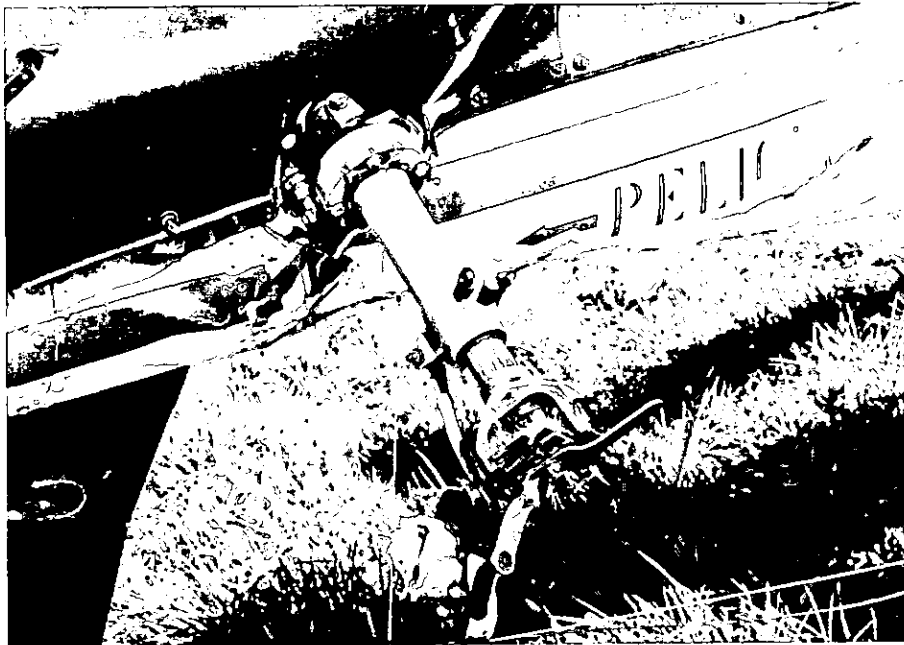
DAÑOS EN EL ROTOR DE COLA

La causa probable de este accidente se debe a la ruptura del rotor de cola que hizo perder el control de la aeronave al piloto, esta ruptura fue causada por un cable ubicado en el área de maniobra del helipuerto el cual se enredo en el skid derecho y que posteriormente golpeo dicho rotor durante la maniobra del aterrizaje.

A los pilotos de la empresa verificar que los helipuertos se encuentren libre de obstáculos antes del aterrizaje y que puedan interferir con las maniobras de aproximación.
