**INFORME DE ACCIDENTE DE AVIACIÓN**

**HK-4116-I**

**BELL 47 G - 5**

**17 DE FEBRERO DE 2004**

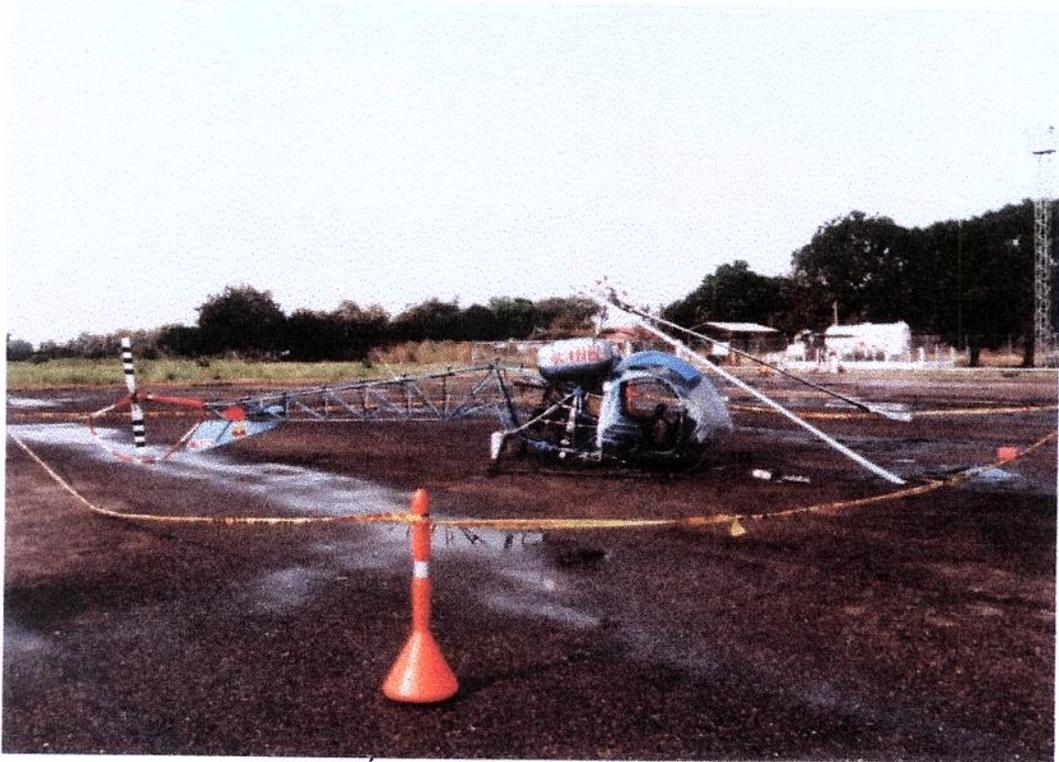
**POSICIÓN FINAL DEL HELICOPTERO**

El helicóptero impactó contra la plataforma principal del aeropuerto Santiago Vila, sufriendo daños en la burbuja de la cabina, tubo cruzado delantero soporte de los esquí, dos palas rotor principal golpeadas en las puntas, tubos Tail Boom doblados, luz anticollisión rota, eje impulsor número uno roto, Hanger número uno roto, tubo base radiador doblado, cabina costados derecho e izquierdo golpeados y bornes batería rotos.

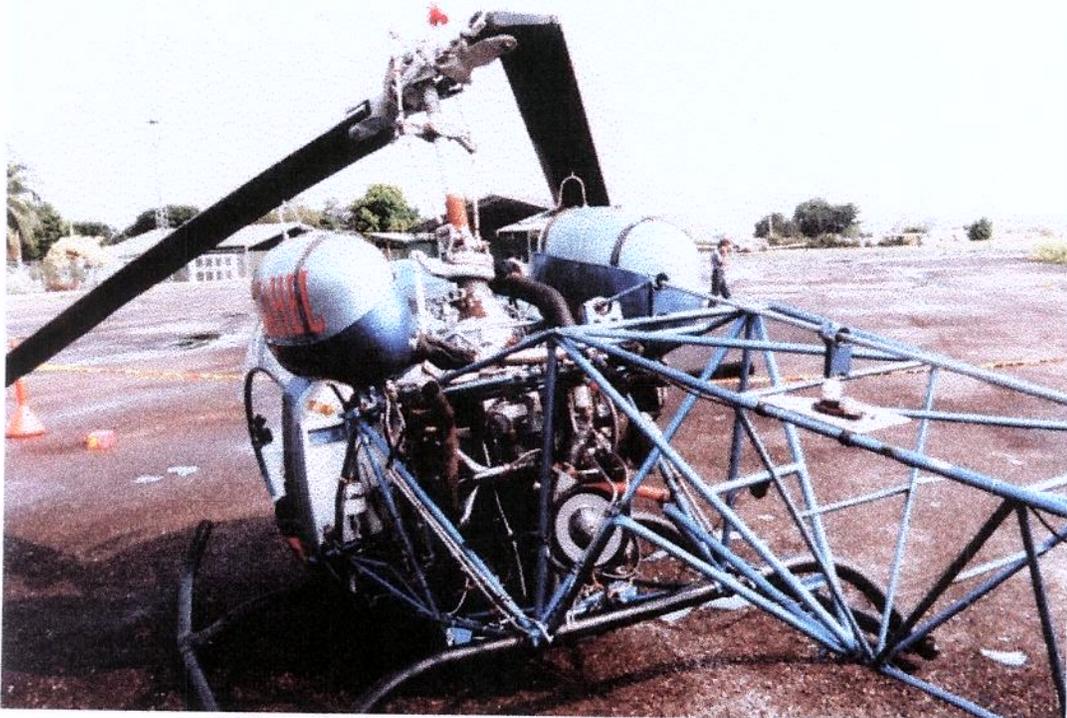
**VISTA POSTERIOR DE DAÑOS PARCIALES**

El Helicóptero presentó los siguientes daños a causa del impacto: burbuja cabina destruida, tubo cruzado delantero soporte de los esquiés roto, dos palas rotor principal golpeadas y rotas en las puntas, tubos Tail Boom doblados, luz anticollisión rota, eje impulsor número uno roto, Hanger número uno roto, tubo base radiador doblado, cabina costados derecho e izquierdo golpeados y bornes batería rotos.

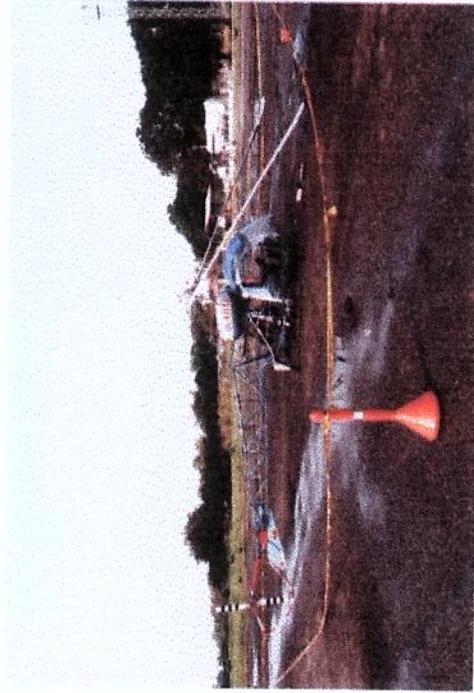
POSICIÓN FINAL HELICÓPTERO

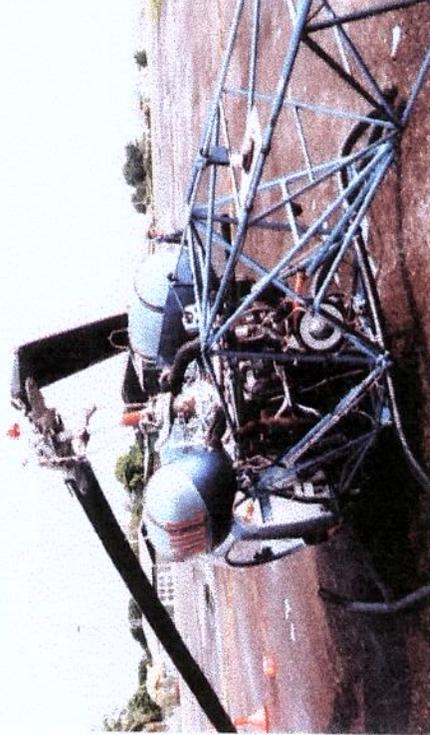
DAÑOS PARCIALES PARTE POSTERIOR
