INFORME DE ACCIDENTE DE AVIACIÓN

HK-4123-E

29-FEBRERO DE 2000

MODELO: DROMEDARIO M-18

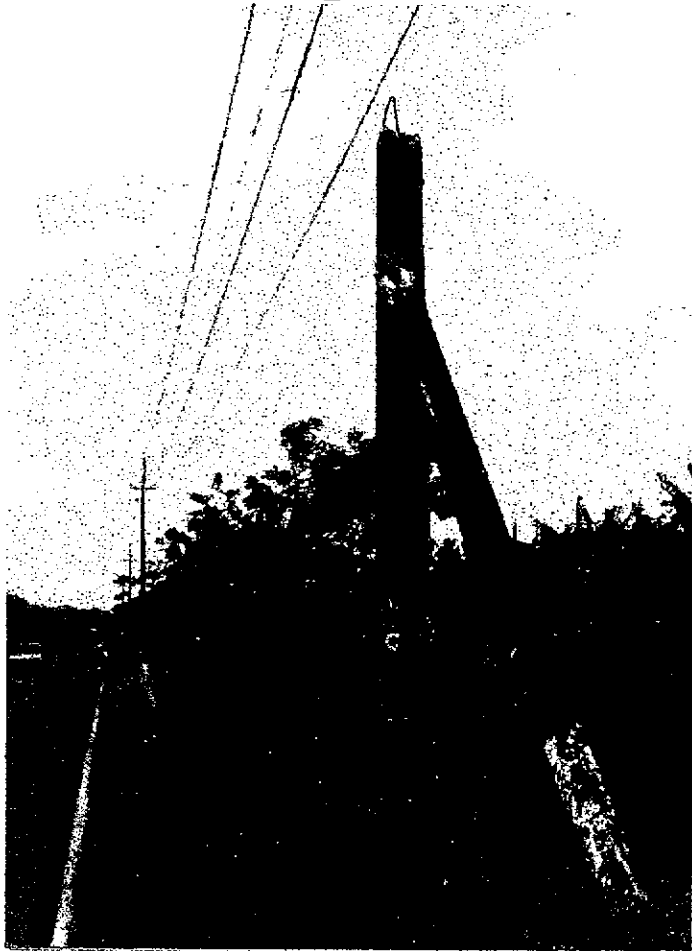
POSTE DE IMPACTO DE LA AERONAVE

Un poste de concreto para la energía y cuatro cables de alta tensión.

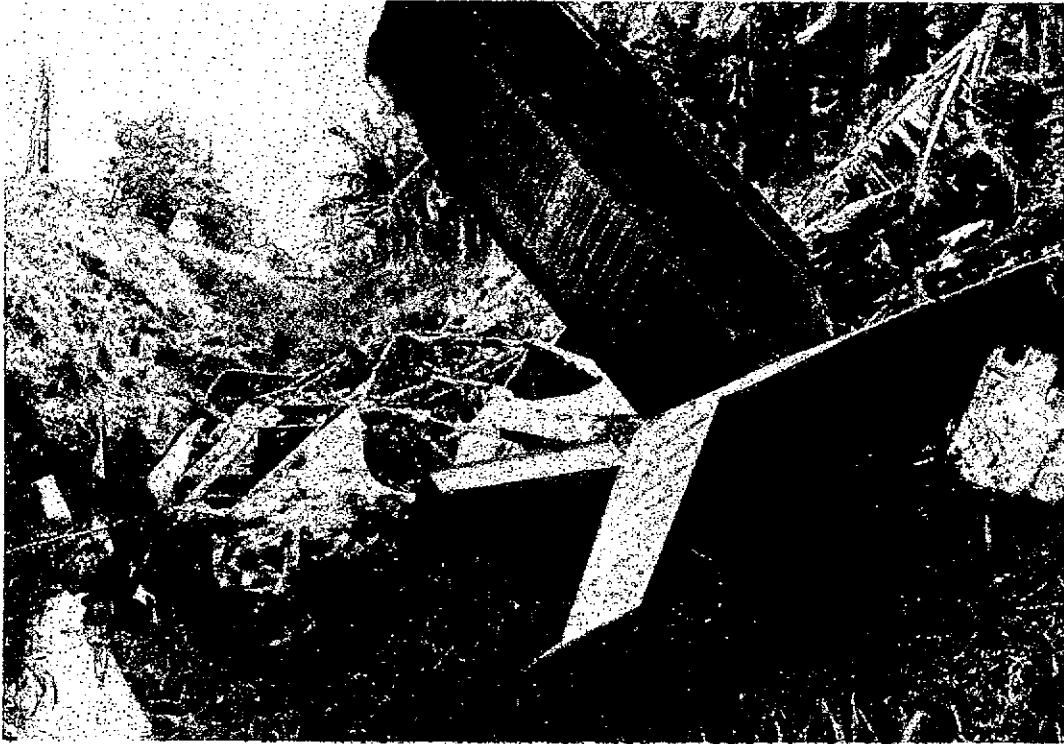
ESTADO FINAL DE LA AERONAVE

La aeronave resultó con daños totales en su fuselaje y superficies de sustentación, lo mismo el motor y hélice, los cuales se lograron recuperar solo algunos fragmentos y partes, debido al fuerte impacto y posterior incendio, que la convirtieron en pérdida total.

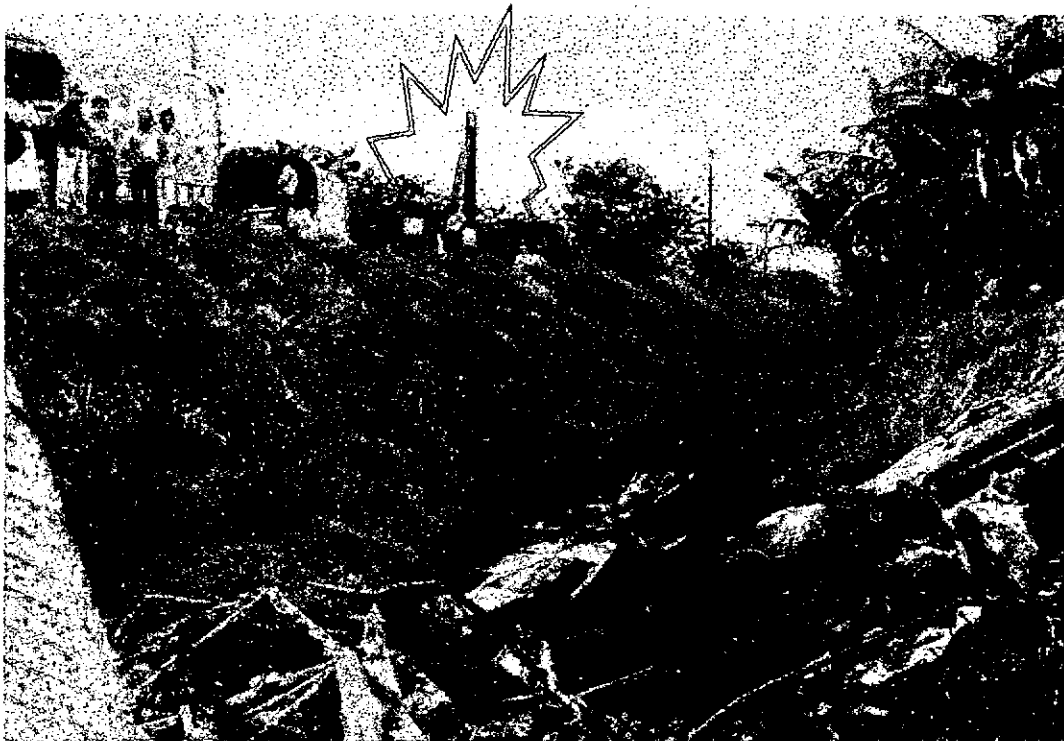
**ESTADO FINAL DE LA AERONAVE
(SE OBSERVA POSTE DE TENDIDO ELECTRICO)**
