INFORME FINAL DE ACCIDENTE

HK-4133-E

AIR TRACTOR

25 DE JULIO DE 2000

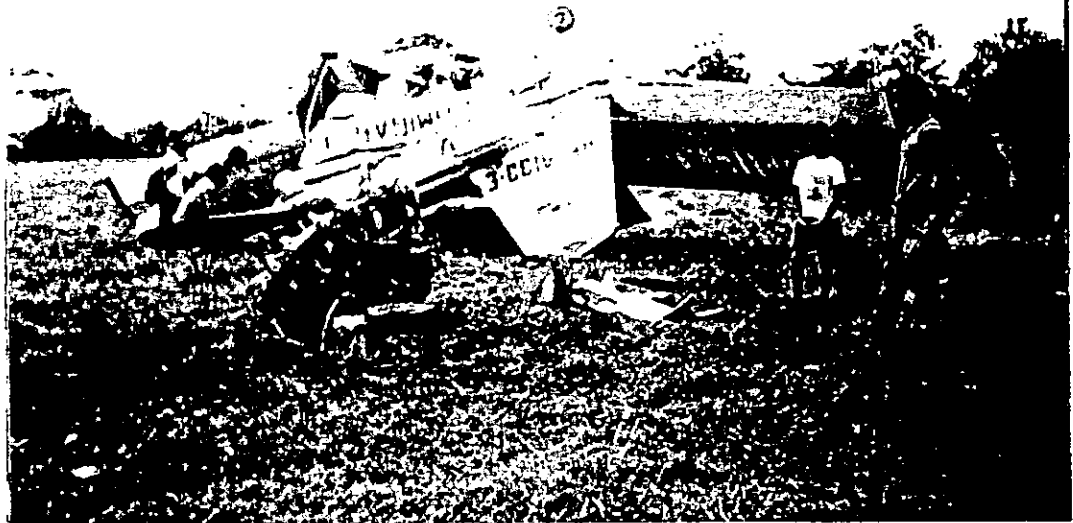
VISTA GENERAL CONDICION FINAL DE LA AERONAVE

Fractura de la bancada del motor y separación post-impacto del mismo, daños severos en el borde de ataque y punta de plano derecho e izquierdo, fuselaje partido en dos a la altura del final cabina del piloto, daños en plexiglás cabina piloto y daños estructurales en el empenaje.
