**INFORME DE INCIDENTE DE AVIACIÓN**

**HK-4180**

**CESSNA TU-206A**

**14-SEPTIEMBRE DE 2001**

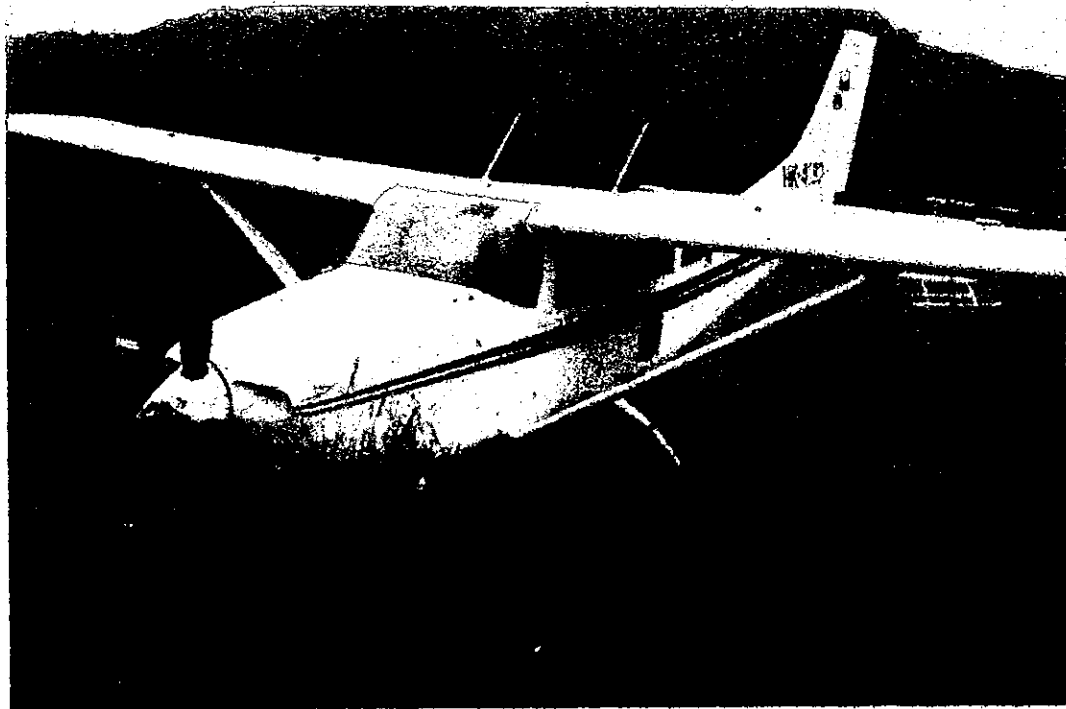
**DETALLE DAÑOS HELICE Y TREN DE ATERRIZAJE**

Fractura del tren de nariz y daños en las palas de la hélice.

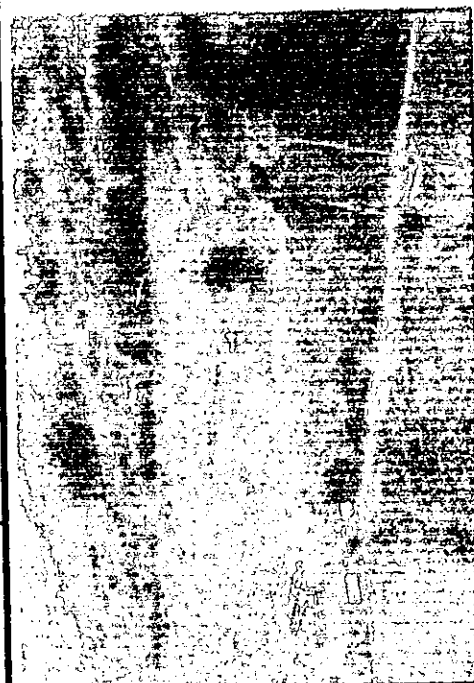
UBICACIÓN FINAL DE LA AERONAVE
