**UNIDAD ADMINISTRATIVA ESPECIAL DE AERONAUTICA CIVIL
SECRETARIA DE SEGURIDAD AÉREA**

INFORME ACCIDENTE DE AVIACION

MATRICULA: HK4275X

LUGAR DEL ACCIDENTE: AEROPUERTO LOS CEDROS
CAREPA-ANTIOQUIA

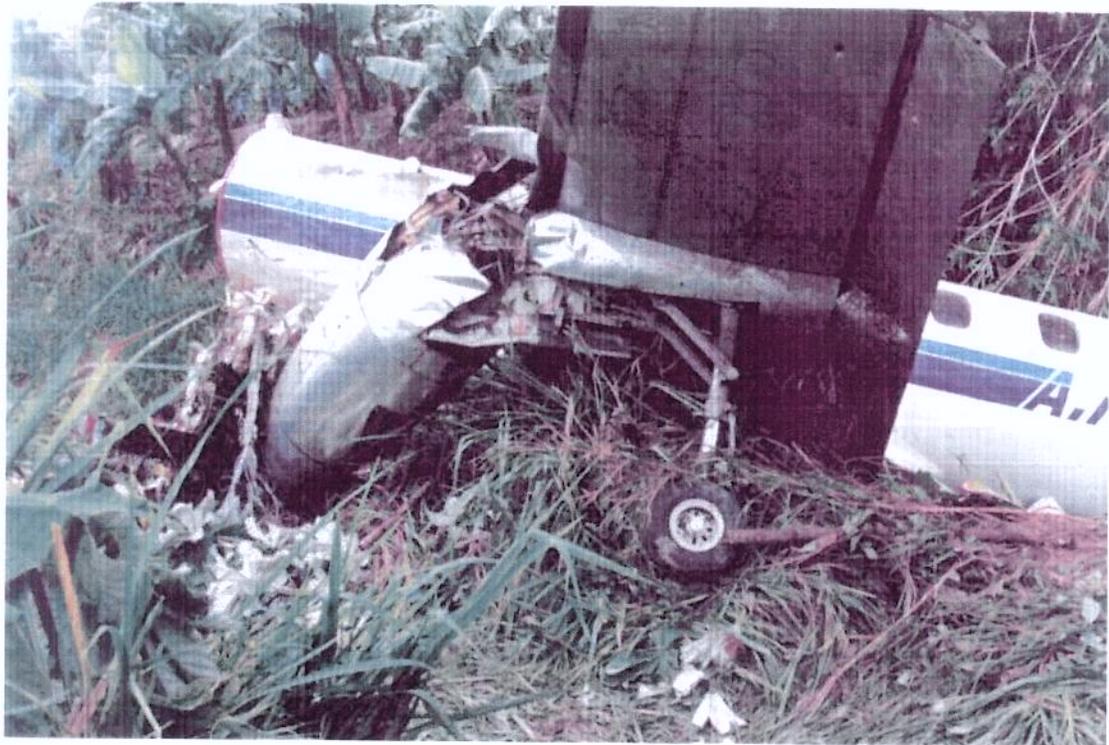
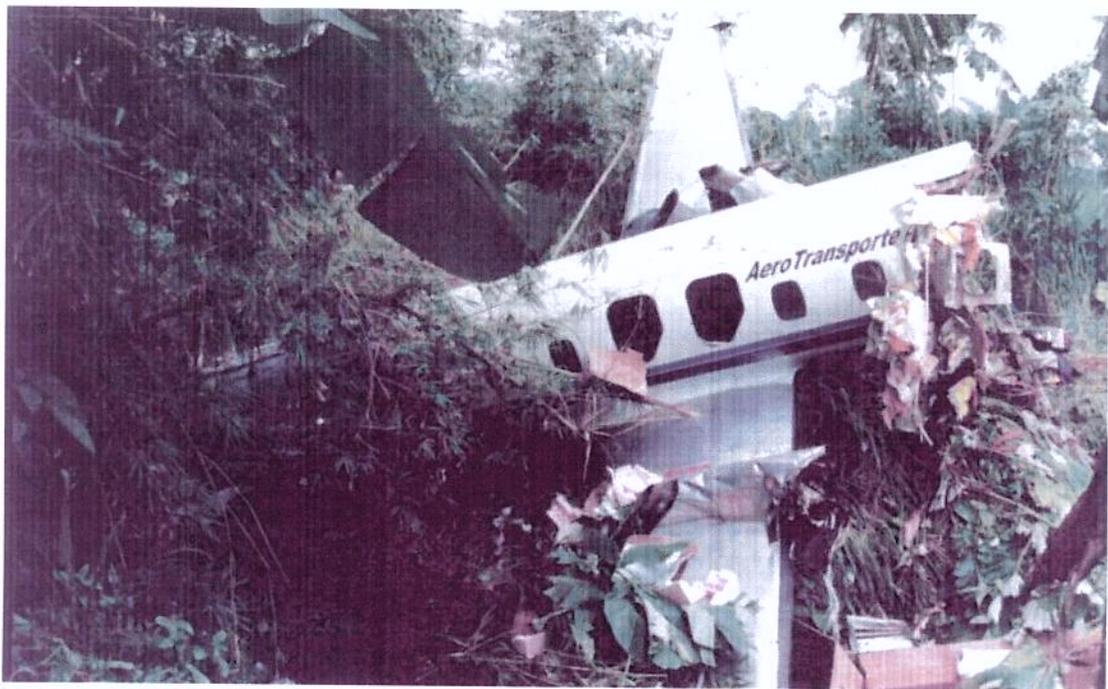
ESTADO FINAL DE LA AERONAVE

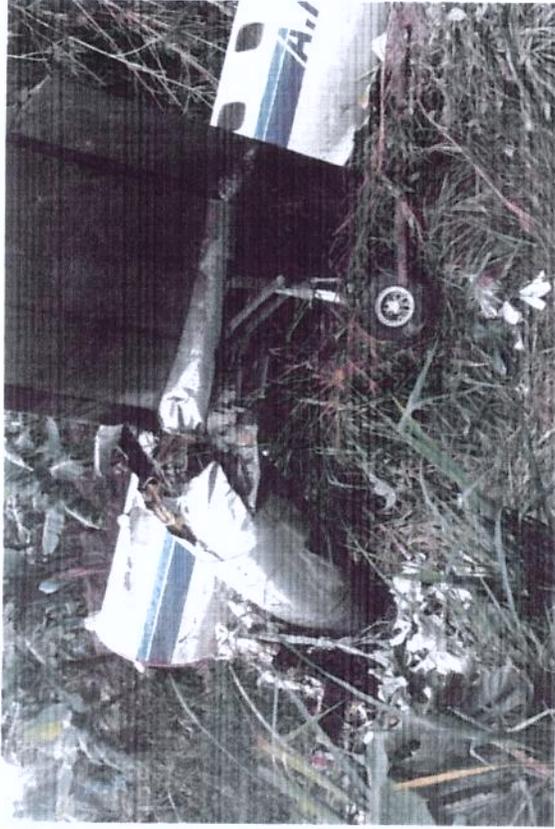
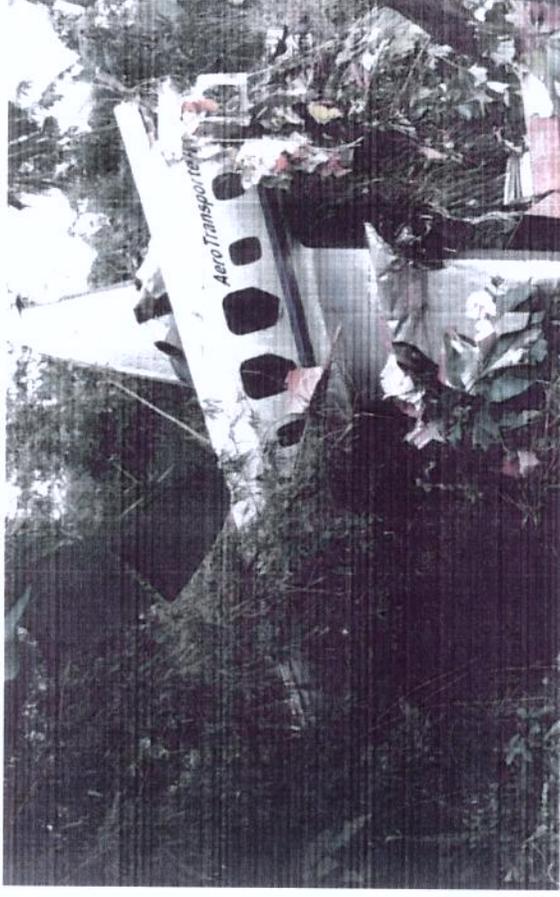
ESTADO FINAL DE LA AERONAVE
