**GRUPO INVESTIGACIÓN DE ACCIDENTES**

**INFORME ACCIDENTE DE AVIACION**

<b>MATRICULA:</b>	HK4349 - P
<b>MARCA:</b>	BEECHCRAFT
<b>MODELO:</b>	B 36 TC
<b>PROPIETARIO:</b>	QUINQUE S.A.
<b>EXPLOTADOR:</b>	EL MISMO
<b>LUGAR DEL ACCIDENTE:</b>	RIO CONSOTA PEREIRA - RISARALDA
<b>FECHA DEL ACCIDENTE:</b>	DICIEMBRE 09 2004
<b>HORA DEL ACCIDENTE:</b>	14:40 HL

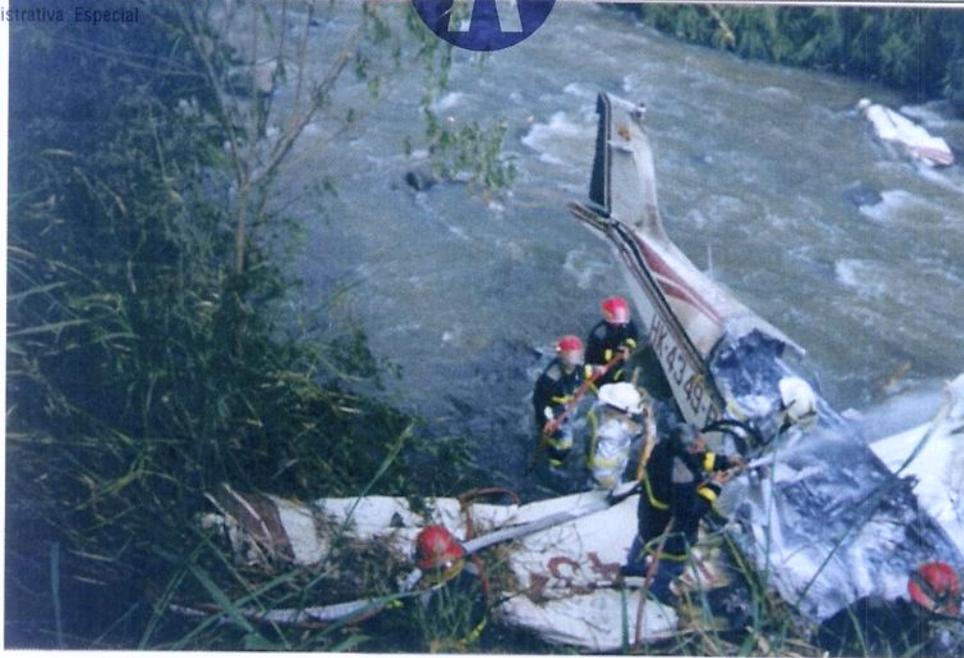
La aeronave perdió parte del empenaje y sufrió abolladuras de los planos antes de precipitarse al cauce del río que terminó por abollar la estructura principal en toda su extensión; luego del cual se presentó una destrucción total del mismo por el incendio causado al momento del impacto.

La aeronave impactó de manera controlada contra los árboles inicialmente con una velocidad cercana a la estipulada por los procedimientos de emergencia de 85 nudos, producto de este primer evento, la aeronave guiñó y cayó de manera mas pronunciada contra la rivera del río; esta rivera tenía una pendiente de unos dos metros de altura que hizo que la aeronave impactase por segunda vez con un ángulo mucho mas empinado, que terminó por aplicar fuerzas de compresión muy altas al fuselaje.

*Posición final de la aeronave*

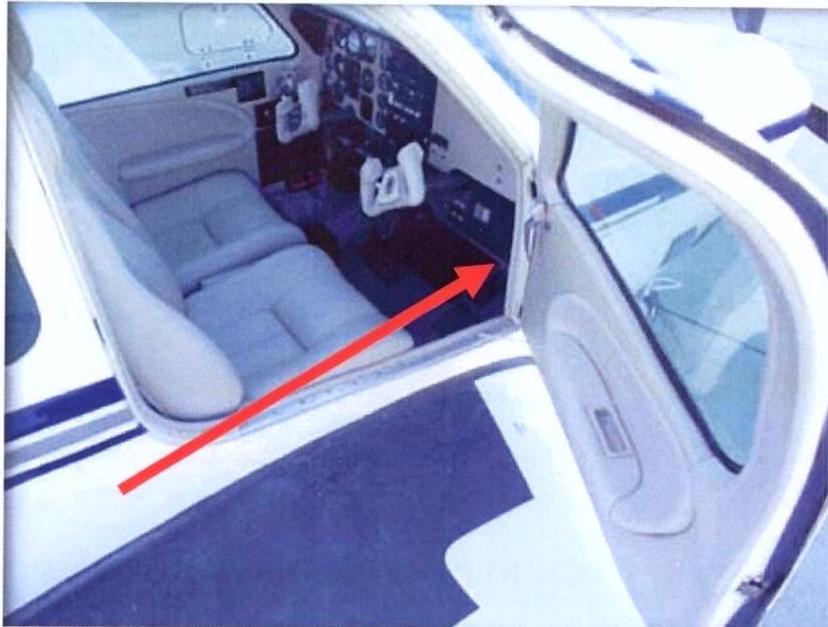
*Vista del acceso a la cabina de un BE-36, nótese la posición de la manija de apertura*

Estas aeronaves no tienen salida de emergencia para la tripulación. Solo para los pasajeros en las sillas traseras. Si el avión hubiera tenido puerta al lado izquierdo o al menos salida de emergencia mis lesiones y quemaduras hubieran sido mucho menores. La única puerta de cabina de piloto, tiene un dispositivo de seguridad, que hace que desde el puesto del piloto, sea difícil abrirla, especialmente en caso de emergencia.

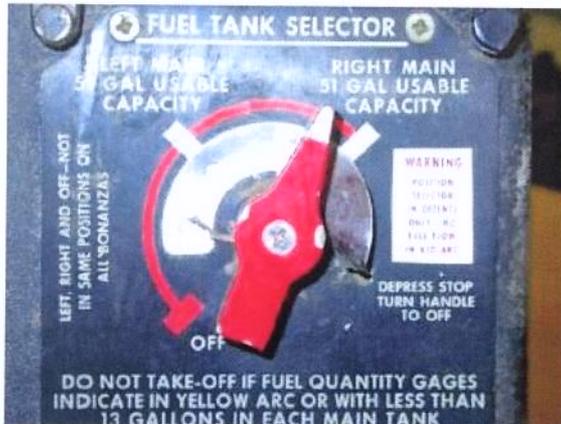
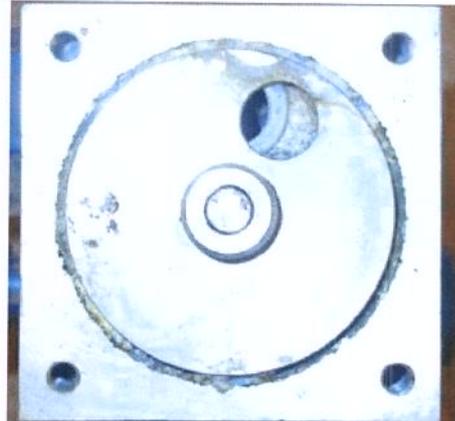
La válvula selectora de combustible estaba en una posición correspondiente a la izquierda del detén de tanque principal derecho; en esta posición la apertura de la válvula restringe el paso de combustible en un 65%.

*Posición de la válvula selectora de combustible*

En el reporte final de análisis de motor otorgado por Teledyne Continental Motors, Inc. Nos indica, que el motor presenta una decoloración térmica y deterioro por exposición al fuego. No se enmarca ninguna anomalía preexistente que pudiera prevenir la operación y producción de potencia nominal en forma normal. La válvula selectora de combustible se encontró a la izquierda del tope del tanque principal derecho. En esta posición la apertura del puerto selector del tanque de combustible derecho queda restringida en más del 65%.

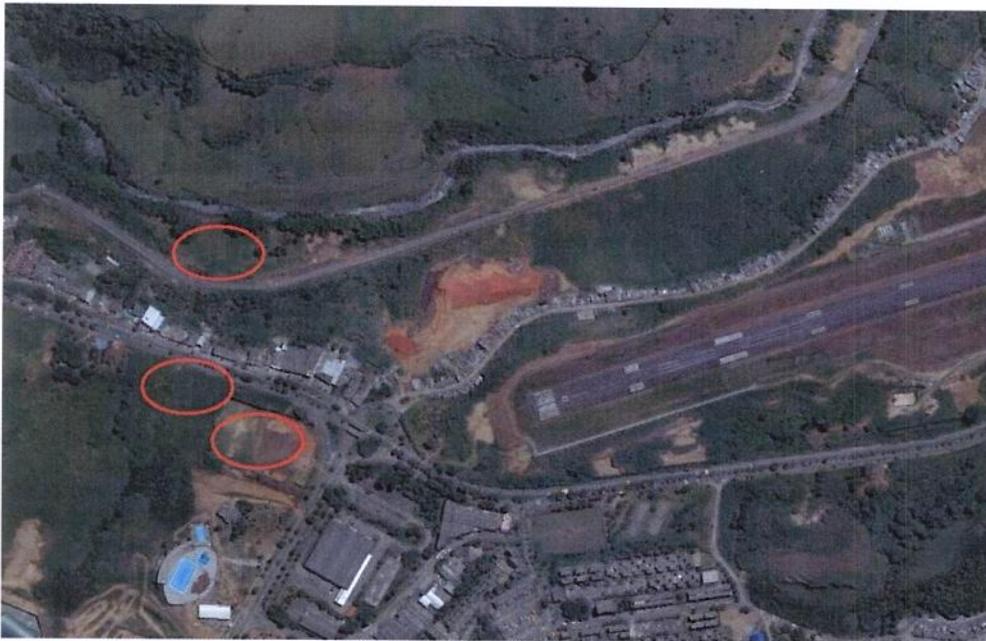
Otro punto de especial atención para la investigación fue el poco tiempo disponible para reaccionar que imposibilitó la detección de campos disponibles en la trayectoria para intentar un aterrizaje forzoso (ver fotografía) y obligó en cierta medida a que el piloto volase hacia el río a la derecha.

*Vista de la cabecera 07 y de los campos adyacentes a la trayectoria.*

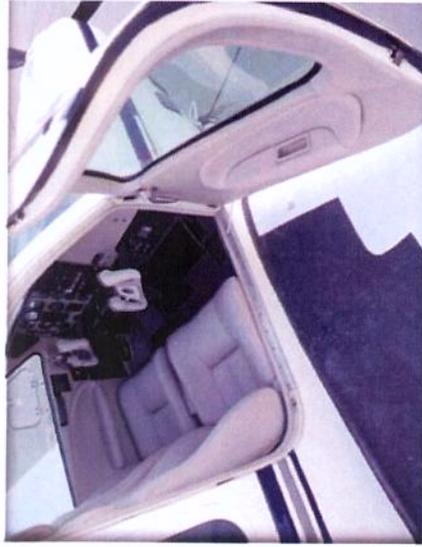
SALIDA PRINCIPAL DEL AVIÓN

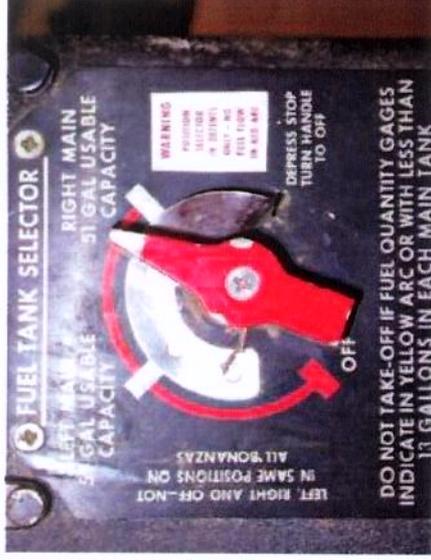
POSICION EN LA QUE SE ENCONTRÓ LA SELECTORA DE COMBUSTIBLE

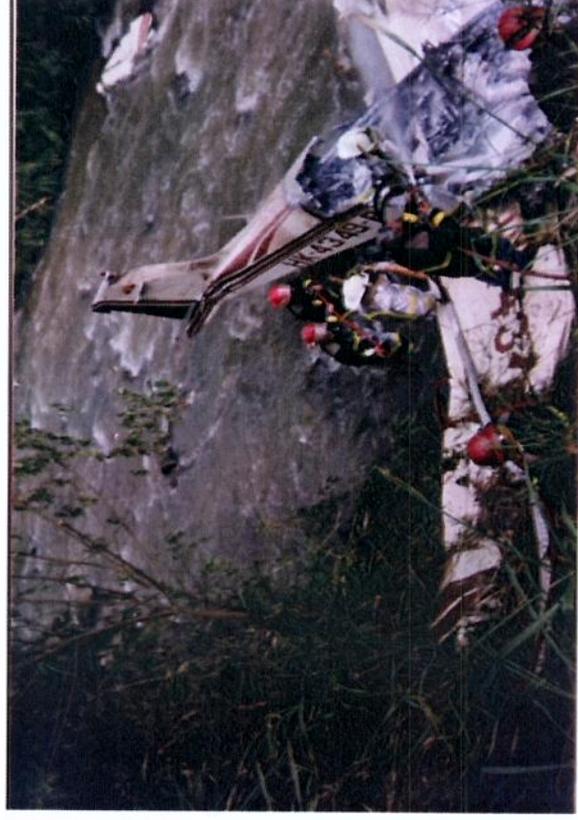
ESTADO FINAL DE LA AERONAVE
