INFORME FINAL DE ACCIDENTE

HK-851-P

CURTISS C-46-A

09 DE JULIO DE 2000

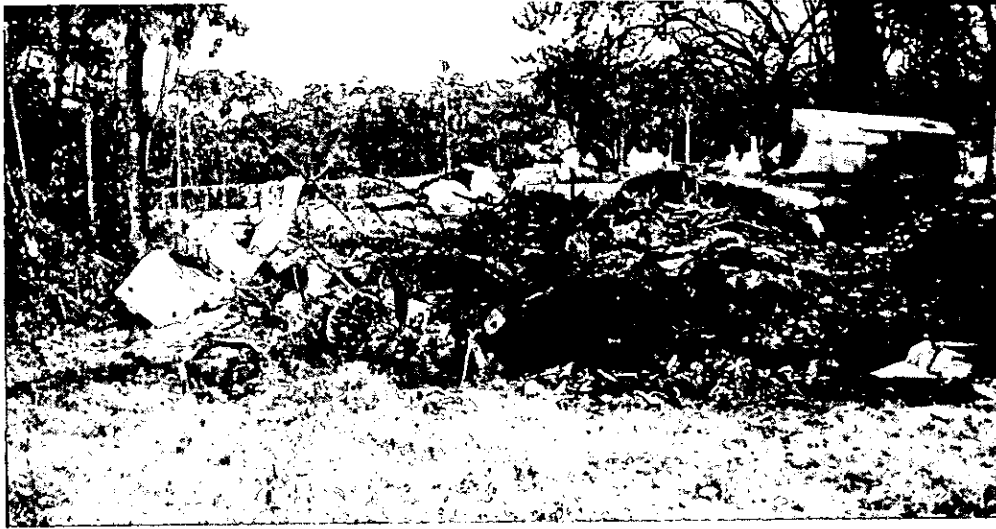
MOTOR No 1

El motor No. 2 se encontró perfilado y con coloración azul indicando fuego en el aire o de pre- impacto. El motor No. 1 se encontró con evidencia de altas revoluciones al momento del accidente.

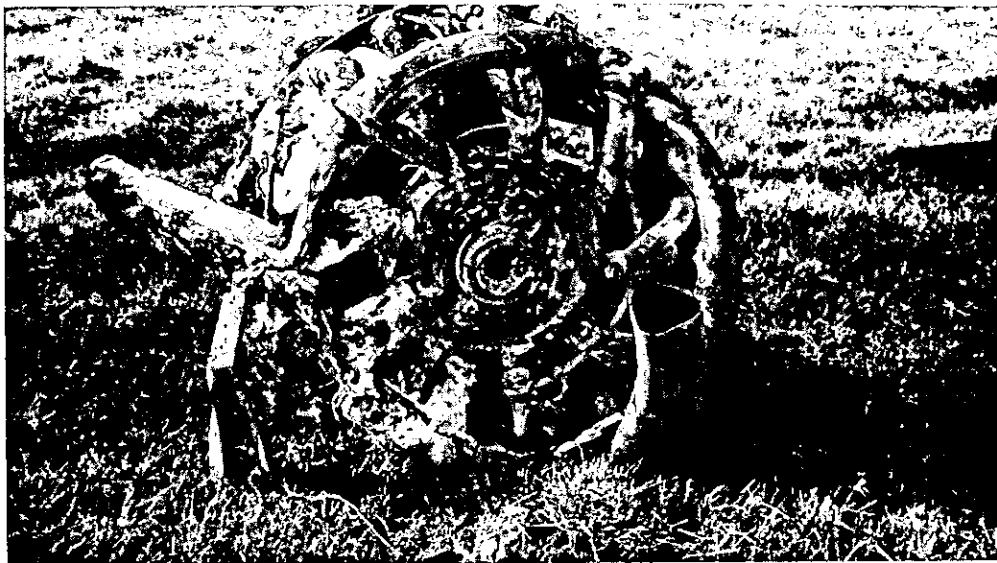
MOTOR No 2

Se presentó incendio inicial en el motor derecho de la aeronave en vuelo. Hubo incendio post- impacto igualmente en el motor derecho. Se encontró que no había agente extintor en el recipiente de las botellas extintoras de fuego para dicho motor el agente extintor no fue instalado antes del vuelo en ninguno de los motores.

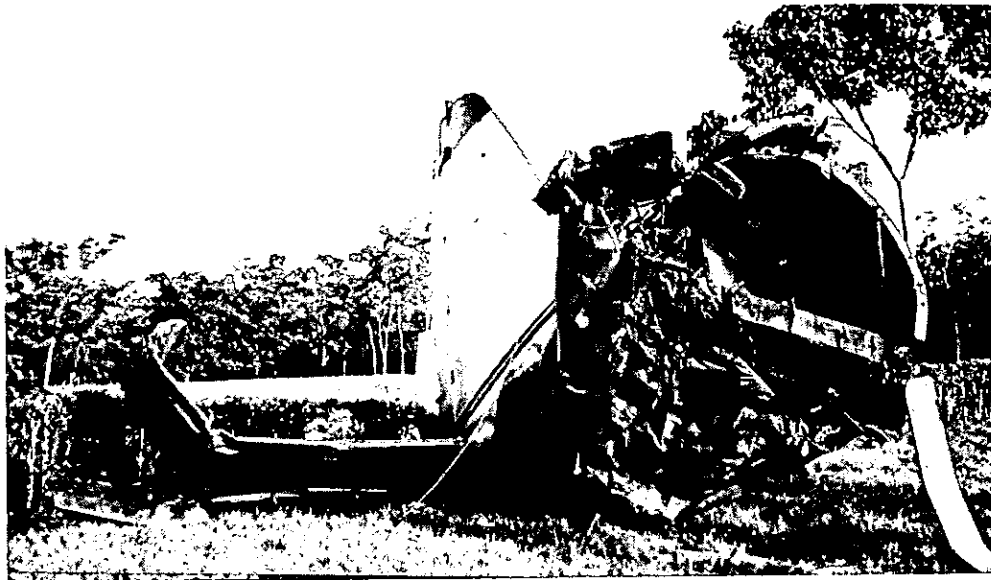
TIMÓN DE DIRECCIÓN ESTABILIZADOR DERECHO

La aeronave efectuó viraje por la derecha y con el motor derecho incendiado en vuelo y perfilado. Los restos reflejan una baja velocidad de impacto, estos quedaron deseminados en un área no muy extensa. La cola quedó separada de los restos principales.. Algunos segmentos del fuselaje conservaron su estructura, todos los restos estructurales reflejan Overload y fuerzas de impacto.
