INFORME FINAL DE ACCIDENTE

HK-1105-P

CESSNA 182-N

27 DE MAYO DE 1997

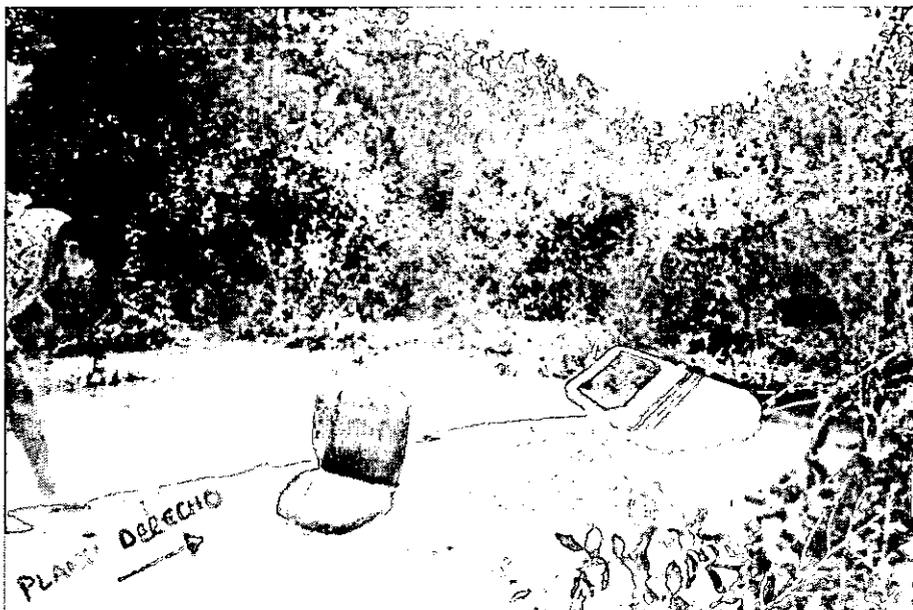
La aeronave, presentó daños estructurales generales en su fuselaje y en los planos.

PLANO LADO DERECHO
