GRUPO INVESTIGACIÓN DE ACCIDENTES

INFORME ACCIDENTE DE AVIACIÓN

MATRICULA:	HK – 1177 E
MARCA:	CESSNA
MODELO:	A 188
PROPIETARIO:	AEROFUMIGACIONES CALIMA S.A.
EXPLOTADOR:	AEROFUMIGACIONES CALIMA S.A.
LUGAR DEL ACCIDENTE:	APARTADO (ANTIOQUIA)
FECHA DEL ACCIDENTE:	07-FEBRERO-2006
HORA DEL ACCIDENTE:	07:00 H.L.

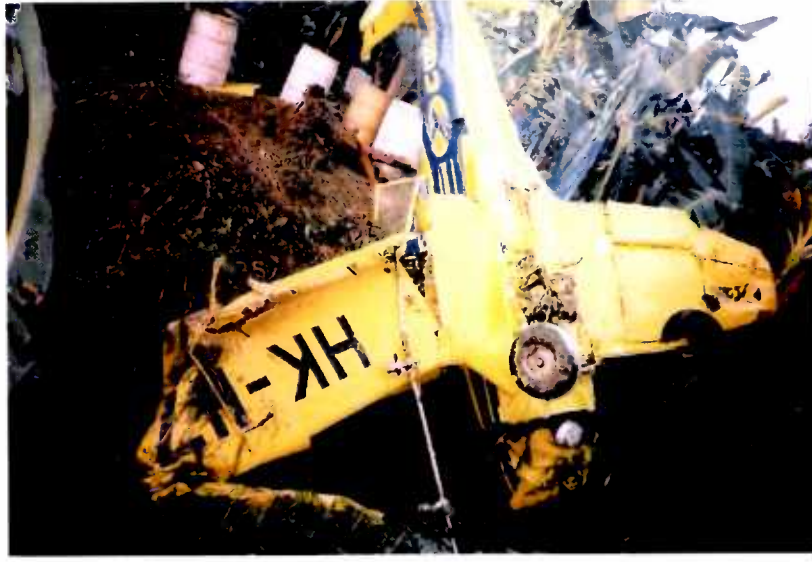
Estado final de la aeronave

La aeronave sufrió daños estructurales en el fuselaje, estabilizador vertical, timón de dirección, doblamiento de la viga principal del plano izquierdo y derecho, superficies de control (alergones y flaps), daños estructurales en la pared de fuego y bancada del motor, parada súbita del mismo y doblamiento de las palas de la hélice, daño en la piel y soportes internos del techo de cabina y rompimiento del plexiglás frontal entre los principales daños.

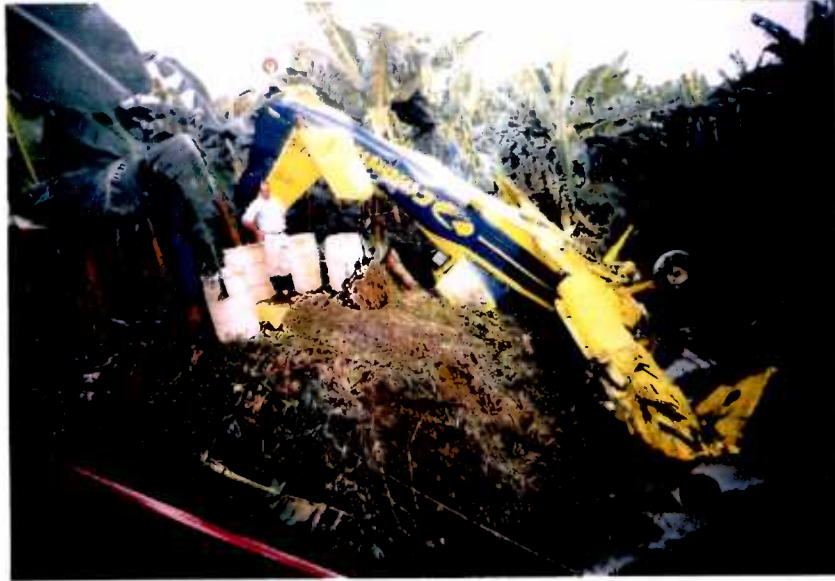
Vista lateral de la posición final de la aeronave
