**UNIDAD ADMINISTRATIVA ESPECIAL DE AERONÁUTICA CIVIL  
SECRETARIA DE SEGURIDAD AÉREA**

**INFORME ACCIDENTE DE AVIACIÓN**

<b>MATRICULA:</b>	<b>HK-1217 P</b>
<b>MARCA:</b>	<b>CESSNA</b>
<b>MODELO:</b>	<b>182</b>
<b>PROPIETARIO:</b>	<b>CARLOS ARTURO SILVA BARRETO</b>
<b>EXPLOTADOR:</b>	<b>EL MISMO</b>
<b>LUGAR DEL ACCIDENTE:</b>	<b>FINCA ALEJANDRÍA VEREDA KILÓMETRO 41 MANIZALES (CALDAS)</b>
<b>FECHA DEL ACCIDENTE:</b>	<b>09 – AGOSTO - 2006</b>
<b>HORA DEL ACCIDENTE:</b>	<b>17:10 H.L.</b>

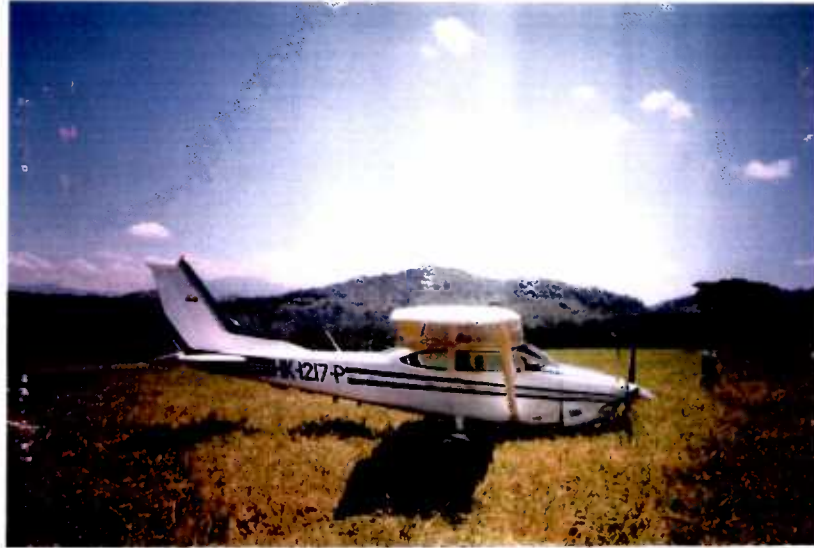
*Estado final de la aeronave*

La aeronave sufrió abolladuras en el borde de ataque de ambos planos causadas por el golpe con arbustos de mediano tamaño, abolladuras en la parte inferior delantera del fuselaje, desprendimiento del tren de nariz, daño estructural en la pared de fuego en el punto de sujeción del tren de nariz, abolladuras en las cubiertas del motor y doblamiento de dos palas de la hélice entre los principales daños.

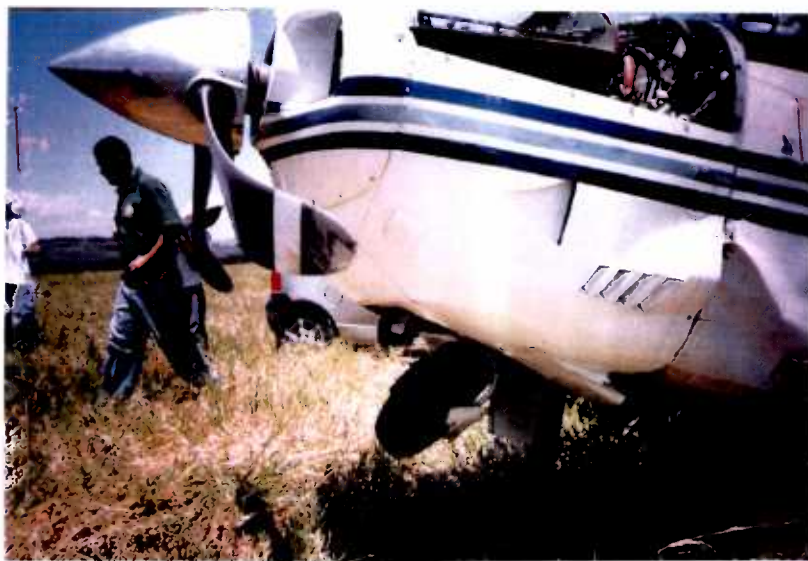
*Detalle daños tren de nariz, hélice y fuselaje frontal inferior*

La aeronave quedó compacta sin daños mayores ya que el sitio seleccionado le permitió al piloto ejecutar un aterrizaje de emergencia en un campo no preparado con adecuadas condiciones topográficas para permitir la supervivencia de sus ocupantes, con la producción de mínimos daños para la aeronave. Durante el aterrizaje y la carrera de desaceleración sobre el terreno no preparado, impactó algunos arbustos de Mata-ratón que le produjeron abolladuras en el borde de ataque de ambos planos y debido a la irregularidad del terreno finalmente se dio el desprendimiento de los soportes del tren de nariz a la altura de la pared de fuego de la aeronave.
