**UNIDAD ADMINISTRATIVA ESPECIAL DE AERONÁUTICA CIVIL
SECRETARIA DE SEGURIDAD AÉREA**

INFORME ACCIDENTE DE AVIACIÓN

MATRICULA:	HK-1217 P
MARCA:	CESSNA
MODELO:	182
PROPIETARIO:	CARLOS ARTURO SILVA BARRETO
EXPLOTADOR:	EL MISMO
LUGAR DEL ACCIDENTE:	FINCA ALEJANDRÍA VEREDA KILÓMETRO 41 MANIZALES (CALDAS)
FECHA DEL ACCIDENTE:	09 – AGOSTO - 2006
HORA DEL ACCIDENTE:	17:10 H.L.

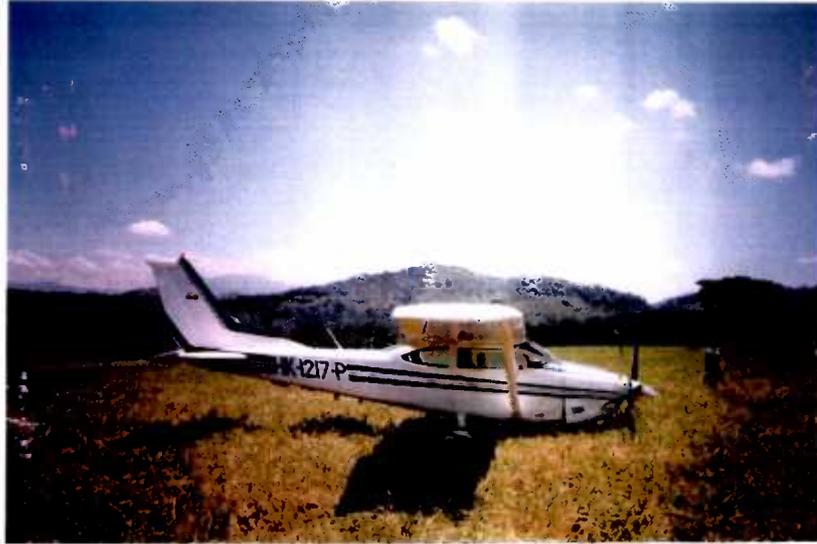
Estado final de la aeronave

La aeronave sufrió abolladuras en el borde de ataque de ambos planos causadas por el golpe con arbustos de mediano tamaño, abolladuras en la parte inferior delantera del fuselaje, desprendimiento del tren de nariz, daño estructural en la pared de fuego en el punto de sujeción del tren de nariz, abolladuras en las cubiertas del motor y doblamiento de dos palas de la hélice entre los principales daños.

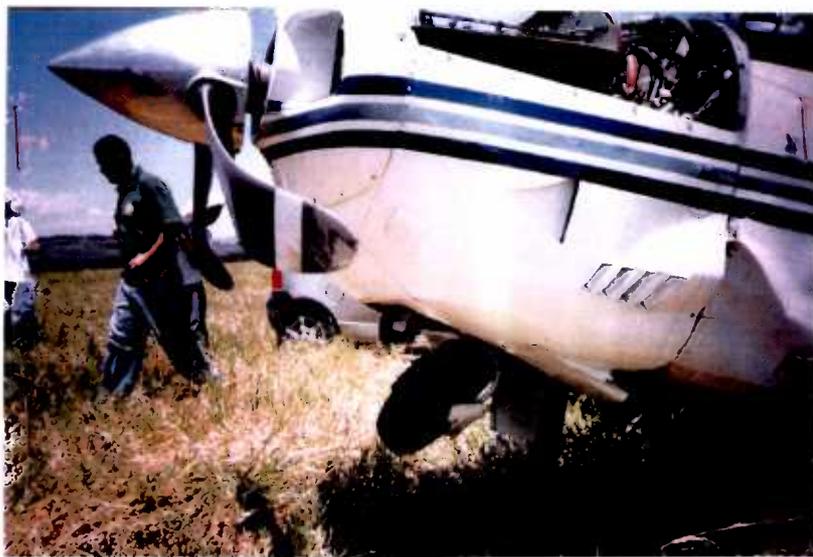
Detalle daños tren de nariz, hélice y fuselaje frontal inferior

La aeronave quedó compacta sin daños mayores ya que el sitio seleccionado le permitió al piloto ejecutar un aterrizaje de emergencia en un campo no preparado con adecuadas condiciones topográficas para permitir la supervivencia de sus ocupantes, con la producción de mínimos daños para la aeronave. Durante el aterrizaje y la carrera de desaceleración sobre el terreno no preparado, impactó algunos arbustos de Mata-ratón que le produjeron abolladuras en el borde de ataque de ambos planos y debido a la irregularidad del terreno finalmente se dio el desprendimiento de los soportes del tren de nariz a la altura de la pared de fuego de la aeronave.

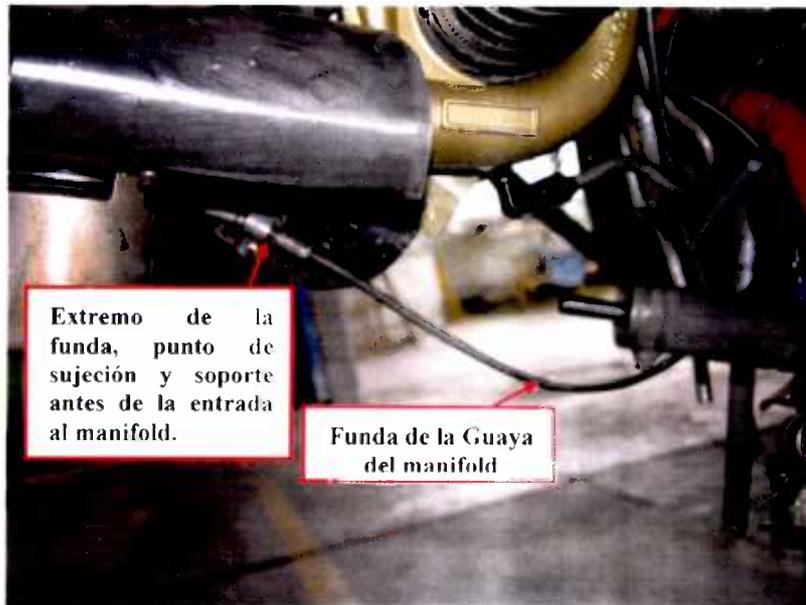
A

Aunque la aeronave tenía sus servicios de mantenimiento de rutina, la investigación logró establecer que la causa de la pérdida de potencia durante el vuelo en desarrollo fue producto de un desacoplamiento de la funda de la guaya que permite el control del manifold desde el acelerador, la cual está soportada al extremo de la funda en un acople metálico tipo uñas que la sujetan y le dan soporte y sujeción para permitir el desplazamiento de la guaya dentro de la misma cuando hay alguna acción en el comando del acelerador en la cabina. Al producirse el desacople de la guaya de su punto de fijación en el extremo del manifold, esta corrió el ajuste que se tenía hasta mínimas y el control del acelerador no tenía acción alguna debido a que ya no había fijación de la guaya en uno de sus extremos (Manifold), impidiendo recobrar nuevamente la potencia ocasionándose el accidente con un motor en mímicas revoluciones.

*Detalle de la guaya del manifold, motor Continental TSIO 520 T
Parte inferior del motor*

Aunque la guaya técnicamente y de acuerdo al manual de mantenimiento va ajustada a las uñas de sujeción y luego asegurada con un alambre de frenado, este en su tiempo de operación se desajustó y permitió la salida de la misma de sus uñas de soporte.

Desacoplamiento de la funda de la guaya que permite el control del manifold desde el acelerador de su punto de soporte y fijación en el extremo inferior, lo cual impidió ajuste alguno desde el control del acelerador, dejando el motor sin control y en mínimas revoluciones.

Verificar durante las diferentes inspecciones la condición de seguridad de los puntos de sujeción de la guaya del acelerador en los motores recíprocos.

Verificar condiciones de seguridad del alambre de frenado de la misma.
