COL-11-11-GIA

INFORME FINAL DE ACCIDENTE

**Accidente ocurrido el día 04 de Abril de 2011 a la
aeronave Cessna U206F, Matrícula HK1526 en
Guaymaral, Bogotá D.C.**

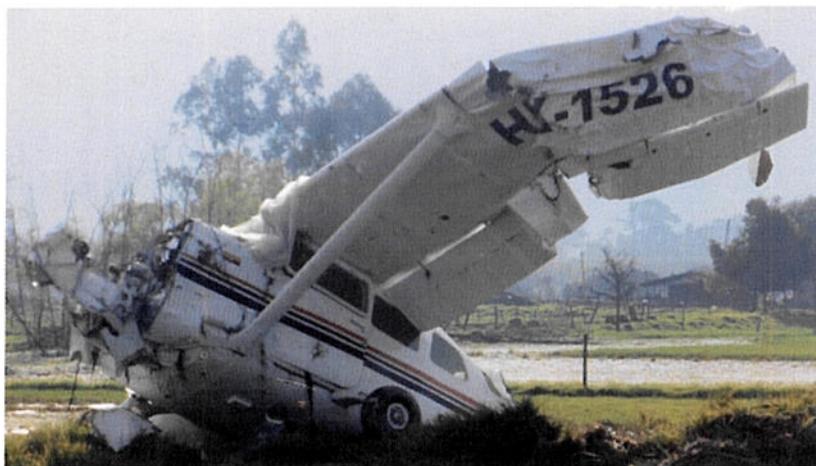
Estado final de la aeronave accidentada

A consecuencia del impacto frontal contra el terreno, la aeronave sufrió daños importantes con desprendimiento de motor, hélice y tren de nariz.

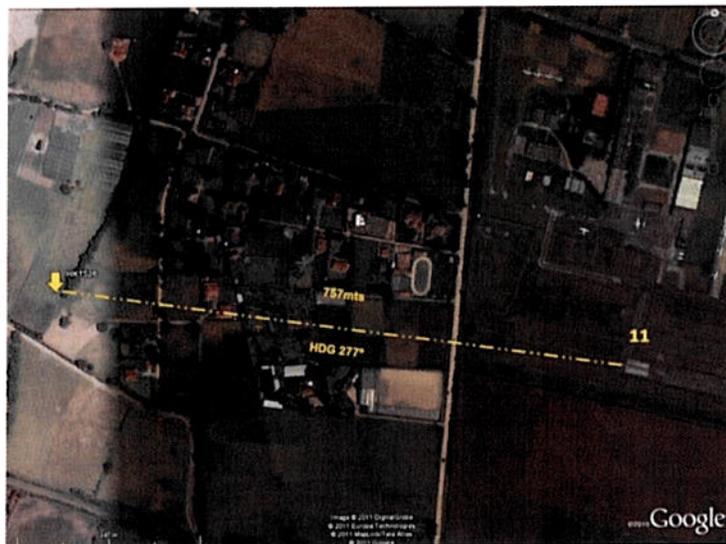
Después de sobrevolar 740metros con rumbo 277°, la aeronave impacta el terreno produciendo el accidente.

Ubicación y distancia del accidente respecto a la cabecera 11

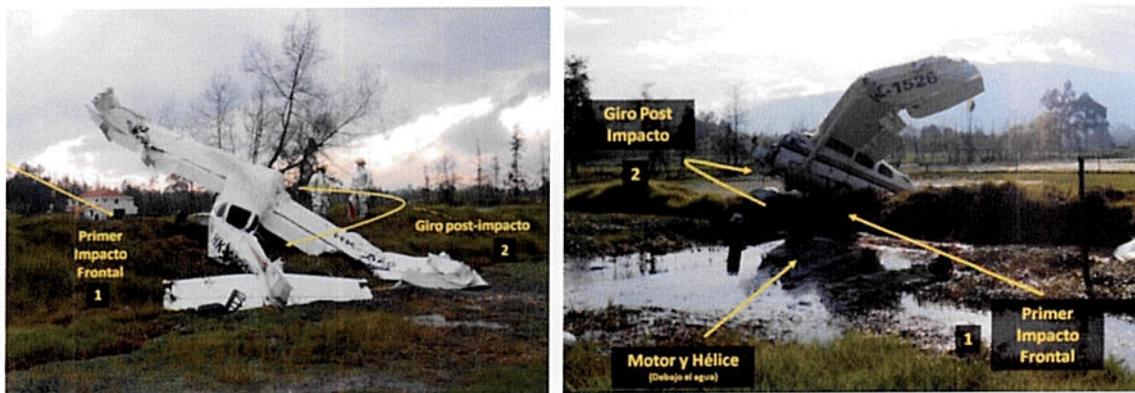
La aeronave entro en contacto contra el terreno en actitud de cabeceo negativo con relativa rata de descenso con rumbo 277° y un ligero alabeo hacia la derecha. Inicialmente, la aeronave impacto frontalmente un terreno pantanoso en donde se desprendió el motor, hélice y el tren de nariz. Enseguida, impactó el plano derecho produciendo un pivote dinámico resultante que provoco la rotación brusca de la aeronave hacia la derecha hasta detenerse con rumbo aproximado de 185° sobre un terraplén adyacente al pantano. Motor, hélice y tren de nariz quedaron sumergidos en el pantano sin lograr observar su condición final en la inspección de campo.

Secuencia general del impacto

En el impacto inicial, se desprendió el motor y por las condiciones del terreno e inercia de la aeronave, ésta realizó un giro post-impacto hacia la derecha donde finalmente se detuvo.

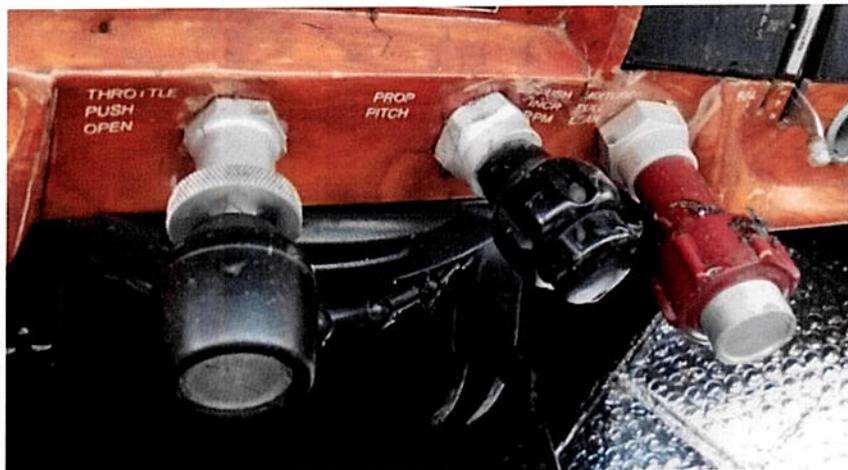
Altímetro =	8490pies
Ajuste altimétrico =	30,25InHg
Variómetro =	100ft/min en descenso
Brújula =	190°
Flaps =	Completamente extendidos (full)
Control de potencia =	Máximo
Control de hélice =	Máximo
Control de mezcla =	Máximo
Selectora de combusti =	Tanque izquierdo

Posición final de controles de potencia, hélice y ajuste de mezcla

Realizada la inspección de campo, se encontró el control de mezcla en posición rica. Ergonómicamente por el impacto contra el terreno no es posible que alguna parte del cuerpo accionara involuntariamente los mandos de potencia, mezcla o paso de hélice, y las lesiones del piloto solo correspondieron a afectaciones faciales no en sus extremidades, sin embargo, es probable que en el desprendimiento del motor en el primer impacto, las guayas de control hallan sido haladas por la separación del motor.

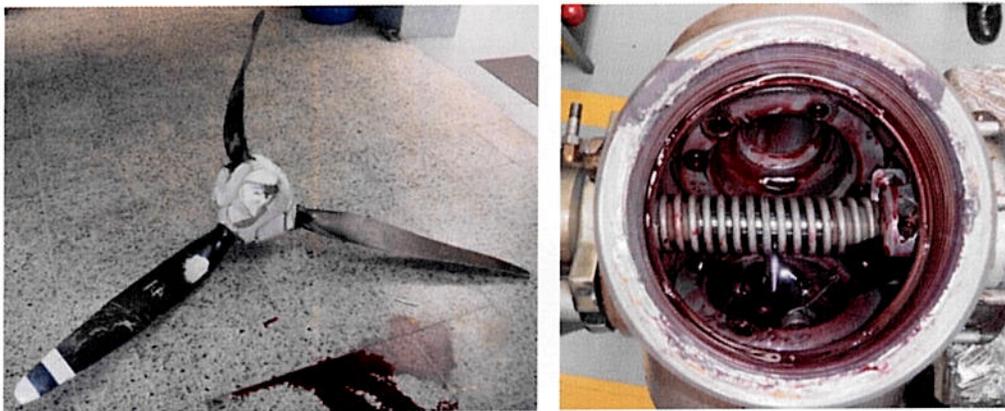
- Las palas de la hélice se encontraron deformadas en su cuerpo, en especial una de ellas que presentó dobladura en sentido contrario a la rotación, evidencia de rotación al momento del impacto.
- Las palas 1 y 3 sufrieron el mayor impacto al desprenderse los rines retenedores.
- Al desarmar la hélice se encontraron los pines actuadores y los bloques actuadores de fibra de las palas rotas a consecuencia del impacto

- La hélice se encontraba bien lubricada con aceite rojo según recomendaciones del fabricante

Inspección de la Hélice
 Derecha: Apariencia final de la hélice – Izquierda: Desarme del gobernador de la hélice
