INFORME DE ACCIDENTE DE AVIACIÓN

HK-1561

PIPER PA-28

09-JULIO DE 1995

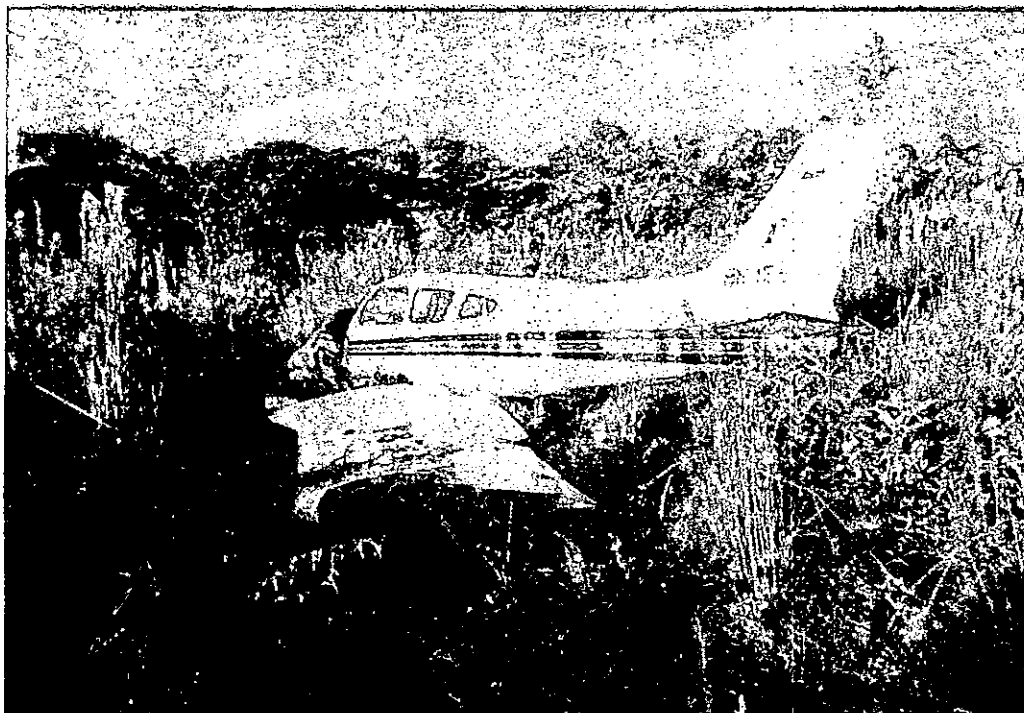
VISTA LATERAL Y ESTADO GENERAL DE DANOS

Una de las palas dobladas, bancada del motor rota, pernos de los trenes rotos, planos deformados y daños generales estructurales.

La aeronave hizo contacto con el terreno con planos a nivel y en actitud controlada. El terreno en el punto de contacto regular y nivelado. Una de las palas presentó deformación mínima mientras que la otra no presentó ninguna deformación quedando intacta.

El avión dejó huellas post-impacto de aproximadamente 22 metros. No se presentaron desprendimientos de superficies antes del contacto con el terreno. La sección de nariz incluyendo el motor absorbió la desaceleración rápida a que fue sometida la aeronave. Esta sección presentó los mayores daños También hubo separación del plano izquierdo.

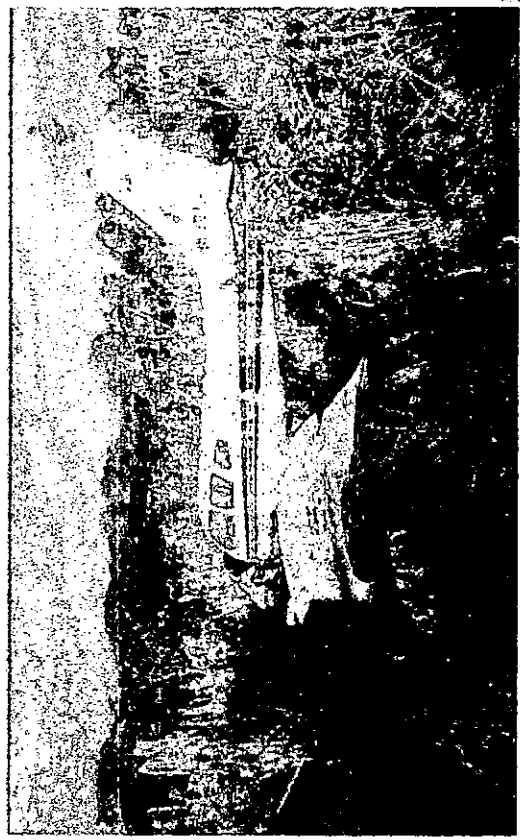
VISTA LATERAL Y ESTADO GENERAL DE DAÑOS
