**UNIDAD ADMINISTRATIVA ESPECIAL DE AERONÁUTICA CIVIL
SECRETARIA DE SEGURIDAD AÉREA**

INFORME ACCIDENTE DE AVIACIÓN

MATRICULA:	HK -1570
MARCA:	PIPER
MODELO:	PA-28 235
PROPIETARIO:	ALEJANDRO ROMERO ROJAS
EXPLOTADOR:	VIARCO LTDA.
LUGAR DEL ACCIDENTE:	VILLAVICENCIO (META)
FECHA DEL ACCIDENTE:	06 – ABRIL - 2006
HORA DEL ACCIDENTE:	08:20 H.L.

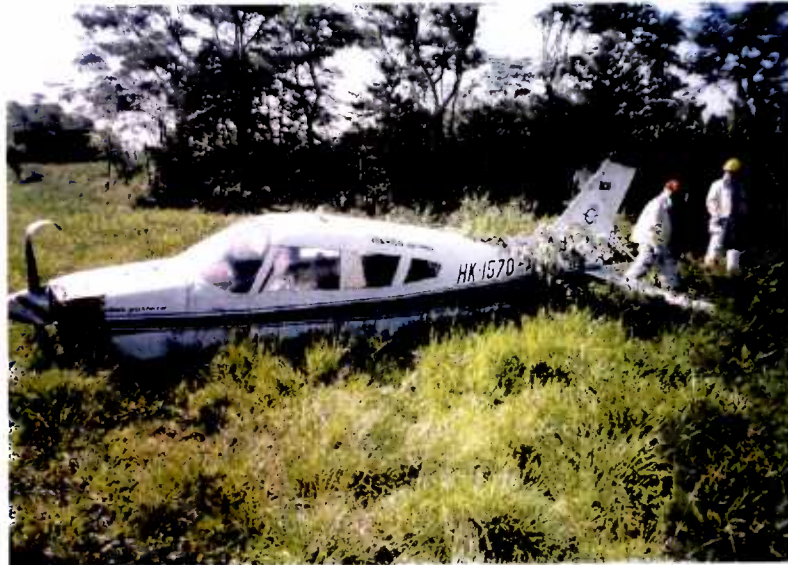
La aeronave sufrió daños estructurales en el fuselaje en su parte inferior y puntos de fijación de los planos, desprendimiento de los mismos por impacto, daños en el tren de aterrizaje principal y de nariz, estabilizador vertical derecho, hélice y bancada del motor, daños severos estructurales en ambos planos y daños en el carenaje izquierdo del motor entre los principales daños.

Estado final de la aeronave

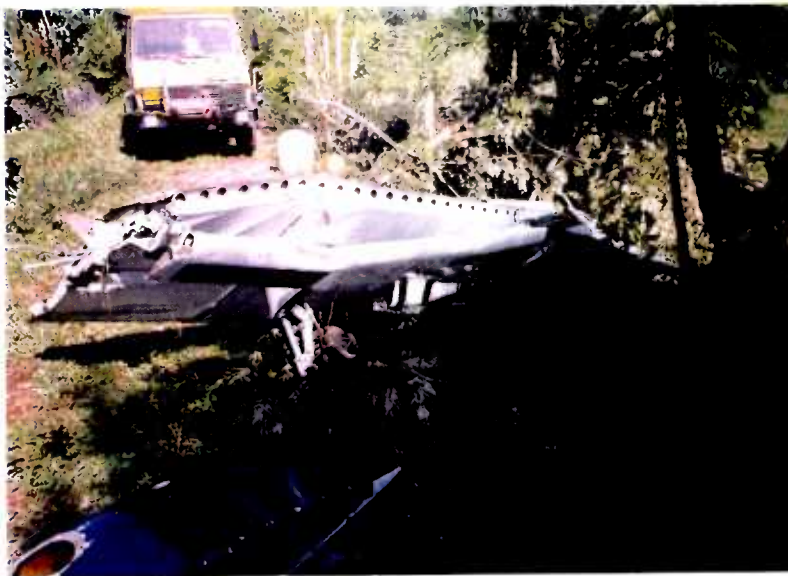
Daños estructurales en el plano derecho producto del impacto contra los árboles durante la entrada al campo de emergencia

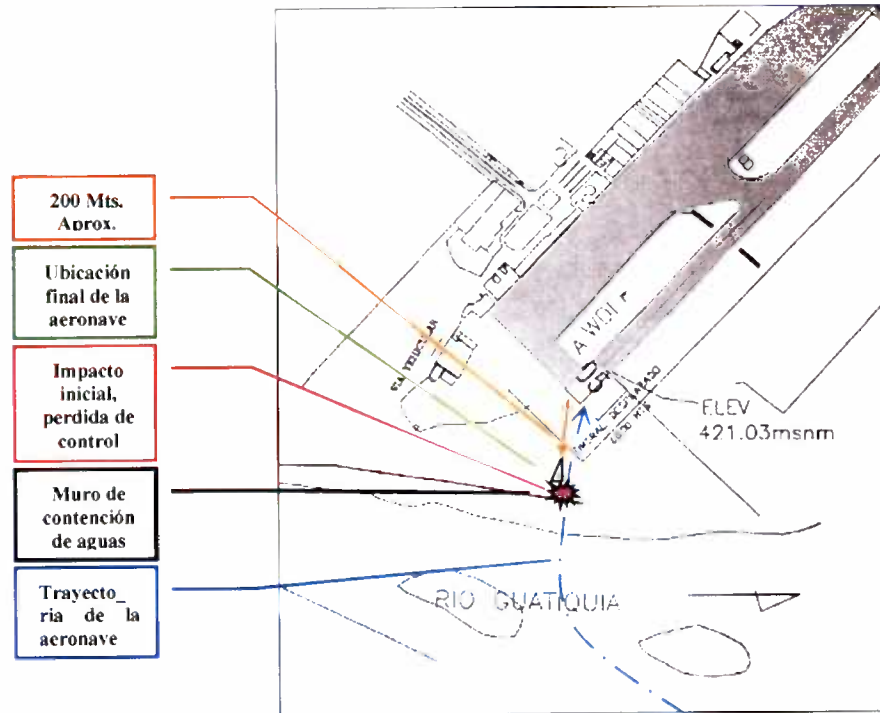
DIAGRAMA GENERAL DEL IMPACTO

La aeronave despegó de la pista “Las Brisas” y previa autorización de la Torre de Control del aeropuerto Vanguardia se incorporó en el tramo básico, en el cual, durante el cambio de tanque de Punta de Plano Izquierdo a Principal Izquierdo el motor súbitamente se apagó; de inmediato el piloto ejecutó los procedimientos de emergencia sin resultados positivos obligándolo a ejecutar un aterrizaje en un campo no preparado. Durante la aproximación al mismo, el plano izquierdo impactó un árbol desestabilizando la aeronave terminando con la pérdida de control, y la entrada al campo entre dos árboles produciéndose el desprendimiento de ambos planos por impacto, doblamiento de la hélice, carenaje del motor y fuselaje inferior entre otros.
