**UNIDAD ADMINISTRATIVA ESPECIAL DE AERONÁUTICA CIVIL  
SECRETARIA DE SEGURIDAD AÉREA**

**INFORME ACCIDENTE DE AVIACIÓN**

| <b>MATRICULA:</b> | <b>HK -1570</b> |
| <b>MODELO:</b> | <b>PA-28 235</b> |

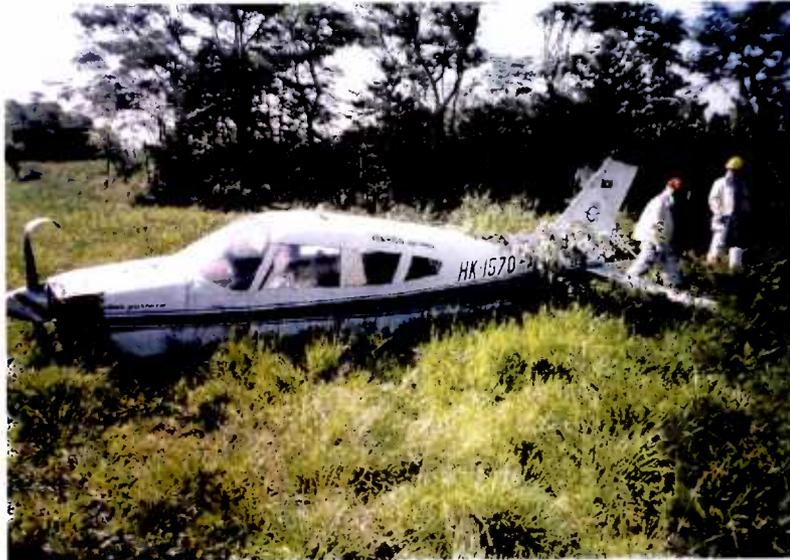
La aeronave sufrió daños estructurales en el fuselaje en su parte inferior y puntos de fijación de los planos, desprendimiento de los mismos por impacto, daños en el tren de aterrizaje principal y de nariz, estabilizador vertical derecho, hélice y bancada del motor, daños severos estructurales en ambos planos y daños en el carenaje izquierdo del motor entre los principales daños.

*Estado final de la aeronave*

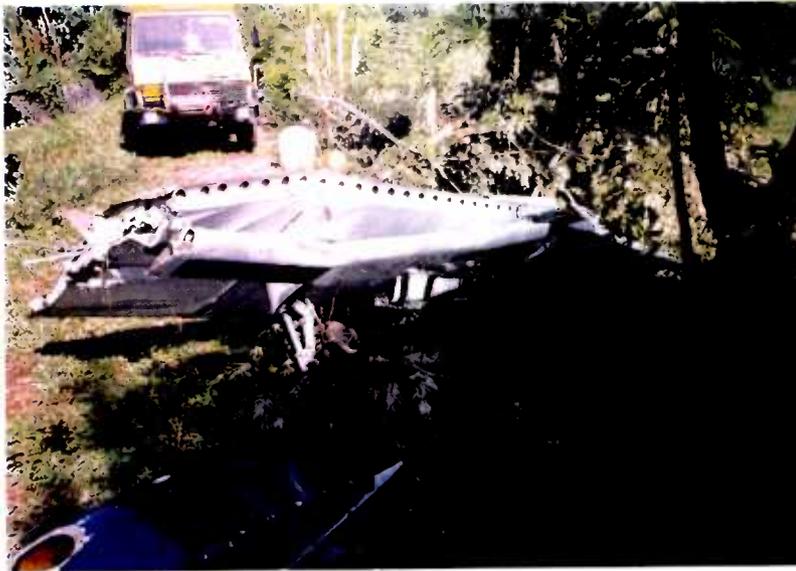
*Daños estructurales en el plano derecho producto del impacto contra los árboles durante la entrada al campo de emergencia*

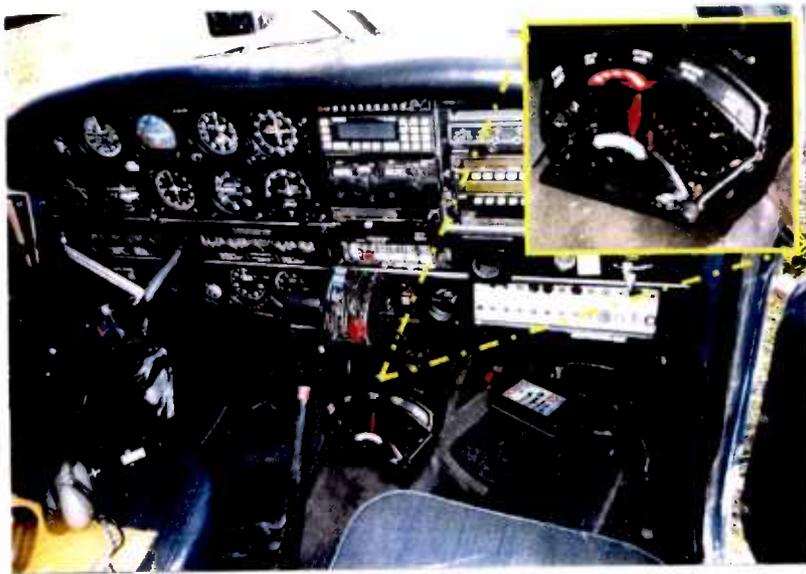
La selección adecuada y exacta del movimiento de la selectora de combustible es un procedimiento que aunque sencillo parece, requiere de completa concentración y seguridad en su ejecución, ya que un desplazamiento de la palanca selectora un poco menor o por el contrario un poco mayor, hace que la selección deseada no sea la realmente seccionada y que su movimiento quede en un punto intermedio produciendo de esta manera disminución o suspensión en algunos casos en el suministro del combustible, produciéndose finalmente en una condición crítica del vuelo, la apagada del motor. Usualmente, las apagadas de motores ocasionadas durante los cambios de tanques se convierten en causas indeterminadas ya que cuando se ejecutan las pruebas funcionales post-accidente estas dan los parámetros normales, como lo sucedido en este caso de estudio. Descartando las causas de la apagada del motor del HK-1570 se puede afirmar que no se debieron a falta de combustible en los tanques, combustible contaminado, fallas mecánicas en su sistema (Líneas de combustible, inyectores, bomba mecánica, bomba eléctrica, etc), si no a una falta de suministro de combustible justamente en el momento de efectuar el cambio de tanque. Es decir, que se originó ya sea por una falla mecánica en la selectora, la cual fue descartada en las pruebas funcionales o una inadecuada selección en la posición de la palanca (posición de transición) por parte del piloto, la cual no se registró en su declaración, pero que termina siendo la única posibilidad que pudiera haber ocasionando la falta de suministro de combustible al motor produciéndose la apagada del mismo.

*Movimiento ejecutado por el piloto antes de la apagada del motor  
(Punta de plano izquierdo a principal izquierdo)*

Inadecuada selección en la posición de la palanca selectora de tanques de combustible (posición de transición) por parte del piloto, ocasionando la falta de suministro de combustible al motor, produciéndose la apagada del mismo.

Para que a través de sus Departamentos de Operaciones se recuerde a los pilotos la importancia de mantener una elevada alerta situacional que les permita adelantarse a las condiciones del vuelo, ejecutando los procedimientos con mayor anticipación, evitando altas cargas de trabajo en cabina por premura en el tiempo de ejecución de los mismos.

Para que a través de sus Departamentos de Operaciones se establezcan políticas de compañía en las cuales se estipule claramente distancias en millas para la ejecución de procedimientos relacionados con la configuración de las aeronaves antes de su aterrizaje.

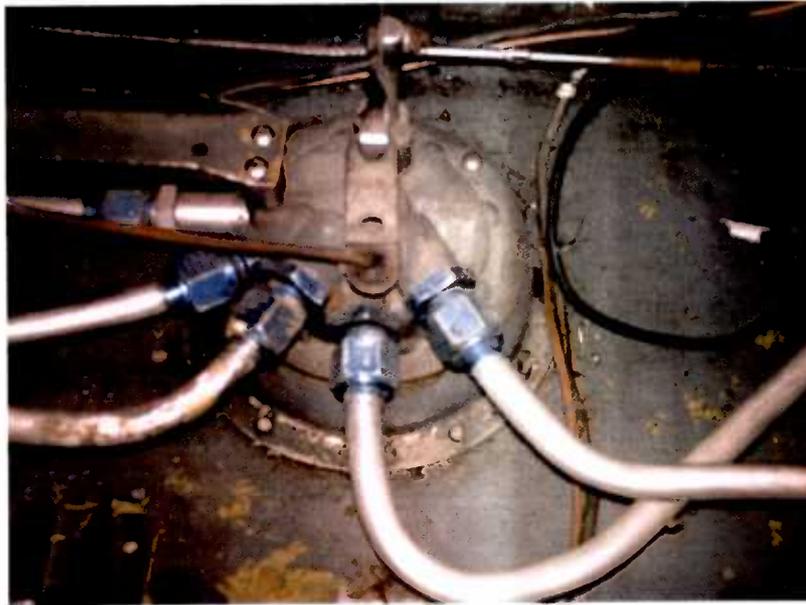
*Válvula selectora de combustible del HK-1570*

No se encontró dentro de las pruebas funcionales ejecutadas a la selectora de combustible mal funcionamiento alguno, sin embargo, la selectora que posee las posiciones FUEL OFF, LEFT TIP 17 GLS, LEFT MAIN 25 GLS, RIGHT MAIN 25 GLS, RIGHT TIP 17 GLS, requiere ser seleccionada por parte del piloto en el punto adecuado para evitar que esta quede en transiciones limitando de esta manera el paso adecuado del flujo de combustible.

La selectora de combustible corresponde a un componente mecánico que efectúa su funcionamiento de cambios en la selección de tanques de acuerdo a un sistema de mecánico de varillas que finalmente establece una posición en la válvula. La sección imprecisa de la posición en cabina produce un ajuste intermedio en la válvula ocasionando limitaciones y/o cierres en el suministro de combustible al motor. A continuación se muestra una fotografía correspondiente a la selectora de combustible de HK-15 70.

La falta de suministro de combustible justamente en el momento de efectuar el cambio de tanque se origina ya sea por una falla mecánica en la selectora, la cual fue descartada en las pruebas funcionales o una inadecuada selección en la posición de la palanca (posición de transición) por parte del piloto.
