INFORME FINAL DE ACCIDENTE

**AEROFUMIGACIONES CALIMA S.A.**

**HK-1650-E**

**CESSNA A-188 B**

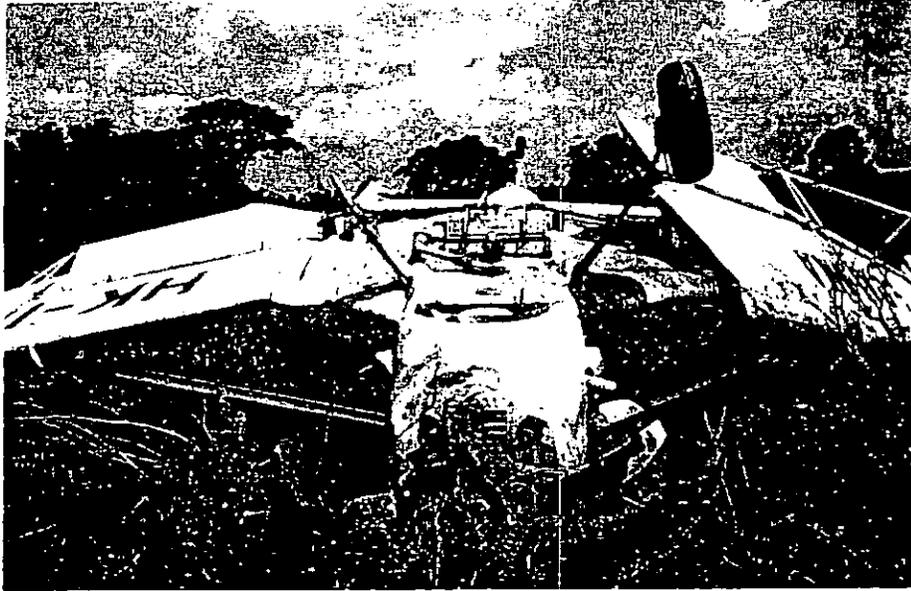
VISTA FRONTAL

Como consecuencia del accidente el avión sufrió los siguientes daños:  
 Dobladuras de las palas de la hélice, plano derecho roto, plano izquierdo con deformación estructural, timón de dirección con abolladuras, así como el fuselaje, estabilizador vertical y flaps.
