**INFORME ACCIDENTE DE AVIACIÓN**

<b>MATRICULA:</b>	<b>HK-1671 E</b>
<b>MARCA:</b>	<b>PIPER</b>
<b>MODELO:</b>	<b>PA 25-235</b>
<b>PROPIETARIO:</b>	<b>AEROPENORT LTDA</b>
<b>EXPLOTADOR:</b>	<b>AEROPENORT LTDA</b>
<b>LUGAR DEL ACCIDENTE:</b>	<b>PISTA SAN PABLO COTORRA-CÓRDOBA</b>
<b>FECHA DEL ACCIDENTE:</b>	<b>10-NOVIEMBRE-2006</b>
<b>HORA DEL ACCIDENTE:</b>	<b>10:00 H.L.</b>

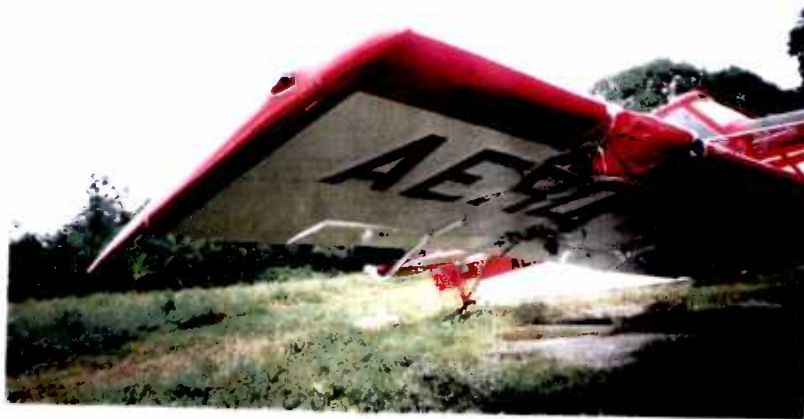
La aeronave sufrió una abolladura significativa en el borde de ataque, aproximadamente un metro adentro desde el borde externo hacia la raíz del plano derecho; durante el impacto contra los dos jornaleros se desprendió el equipo de aspersión del mismo plano el cual quedó en el lugar de los hechos.

*Abolladura en el borde de ataque del plano derecho causada por el impacto con los dos jornaleros*
