GRUPO INVESTIGACIÓN DE ACCIDENTES

INFORME ACCIDENTE DE AVIACIÓN

MATRICULA:	HK-1671 E
MARCA:	PIPER
MODELO:	PA 25-235
PROPIETARIO:	AEROPENORT LTDA
EXPLOTADOR:	AEROPENORT LTDA
LUGAR DEL ACCIDENTE:	PISTA SAN PABLO COTORRA-CÓRDOBA
FECHA DEL ACCIDENTE:	10-NOVIEMBRE-2006
HORA DEL ACCIDENTE:	10:00 H.L.

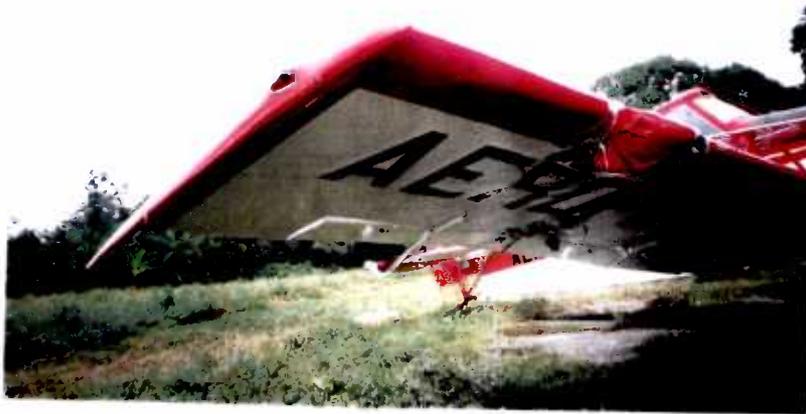
La aeronave sufrió una abolladura significativa en el borde de ataque, aproximadamente un metro adentro desde el borde externo hacia la raíz del plano derecho; durante el impacto contra los dos jornaleros se desprendió el equipo de aspersión del mismo plano el cual quedó en el lugar de los hechos.

Abolladura en el borde de ataque del plano derecho causada por el impacto con los dos jornaleros
