**UNIDAD ADMINISTRATIVA ESPECIAL DE AERONAUTICA CIVIL
SECRETARIA DE SEGURIDAD AÉREA**

INFORME ACCIDENTE DE AVIACION

MATRICULA:	HK-1685 I
MARCA:	PIPER
MODELO:	PA-28-140
PROPIETARIO:	AEROCENTRO DE COLOMBIA LTDA.
EXPLOTADOR:	AEROCENTRO DE COLOMBIA LTDA.
LUGAR DEL ACCIDENTE:	AEROPUERTO GUAYMARAL CUNDINAMARCA
FECHA DEL ACCIDENTE:	22 NOVIEMBRE 2006
HORA DEL ACCIDENTE:	12:18 H.L.

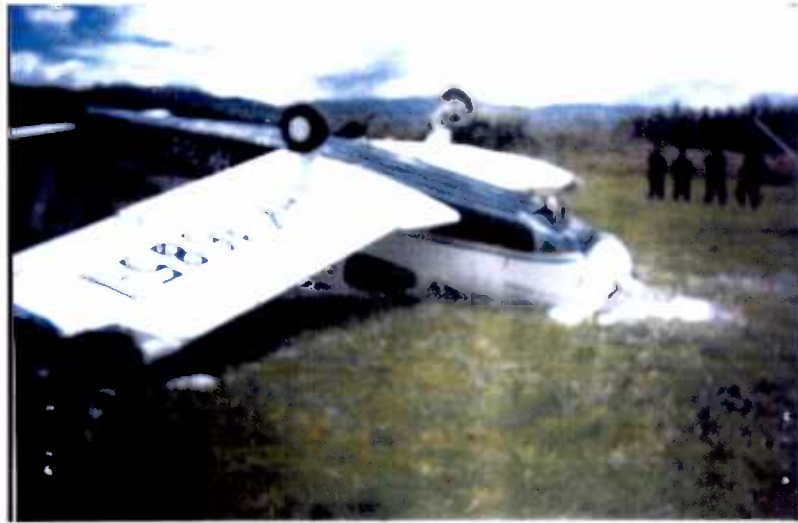
Estado final de la aeronave

La aeronave sufrió daños estructurales en el fuselaje, en la raíz del plano izquierdo, estabilizador vertical y timón de dirección, doblamiento de la viga principal del plano izquierdo, desprendimiento del tren de nariz con los correspondientes daños en la pared de fuego y bancada del motor, parada súbita del mismo y doblamiento de las palas de la hélice, daño en la piel y soportes internos del techo de cabina y párales, rompimiento del plexiglás frontal, doblamiento en las cubiertas superiores e inferiores del motor entre los principales daños.

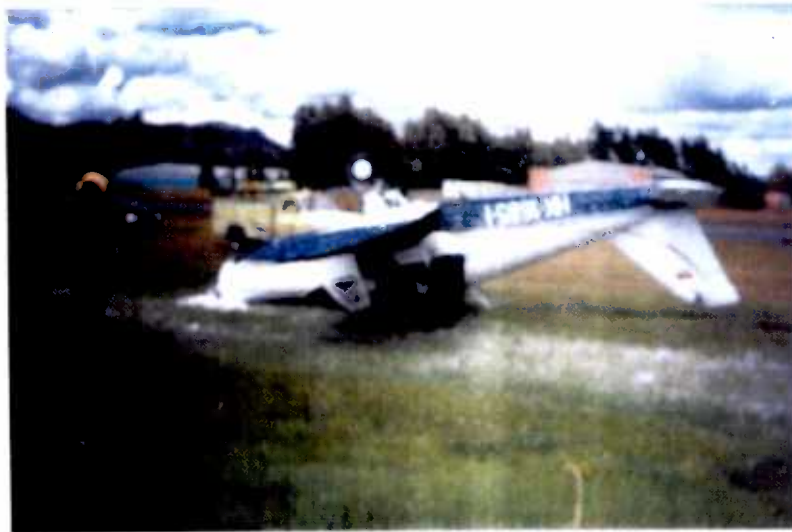
Vista lateral de la posición final de la aeronave
