**UNIDAD ADMINISTRATIVA ESPECIAL DE AERONAUTICA CIVIL  
SECRETARIA DE SEGURIDAD AÉREA**

**INFORME ACCIDENTE DE AVIACION**

<b>MATRICULA:</b>	<b>HK-1685 I</b>
<b>MARCA:</b>	<b>PIPER</b>
<b>MODELO:</b>	<b>PA-28-140</b>
<b>PROPIETARIO:</b>	<b>AEROCENTRO DE COLOMBIA LTDA.</b>
<b>EXPLOTADOR:</b>	<b>AEROCENTRO DE COLOMBIA LTDA.</b>
<b>LUGAR DEL ACCIDENTE:</b>	<b>AEROPUERTO GUAYMARAL CUNDINAMARCA</b>
<b>FECHA DEL ACCIDENTE:</b>	<b>22 NOVIEMBRE 2006</b>
<b>HORA DEL ACCIDENTE:</b>	<b>12:18 H.L.</b>

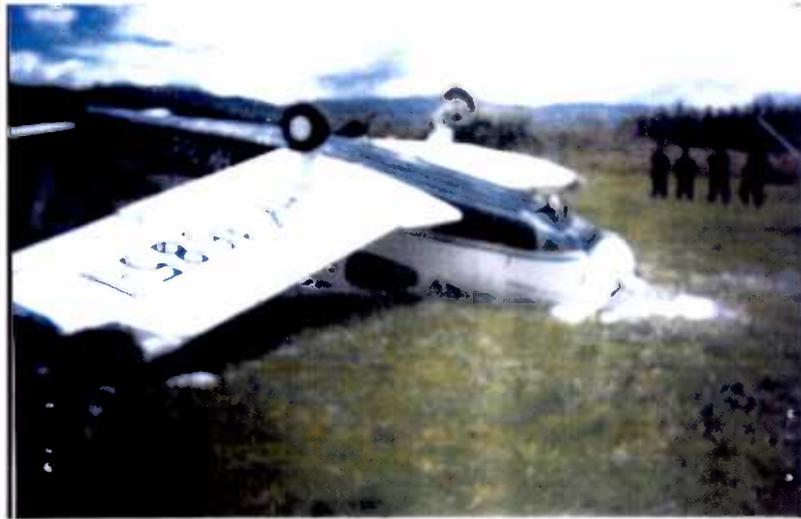
*Estado final de la aeronave*

La aeronave sufrió daños estructurales en el fuselaje, en la raíz del plano izquierdo, estabilizador vertical y timón de dirección, doblamiento de la viga principal del plano izquierdo, desprendimiento del tren de nariz con los correspondientes daños en la pared de fuego y bancada del motor, parada súbita del mismo y doblamiento de las palas de la hélice, daño en la piel y soportes internos del techo de cabina y párales, rompimiento del plexiglás frontal, doblamiento en las cubiertas superiores e inferiores del motor entre los principales daños.

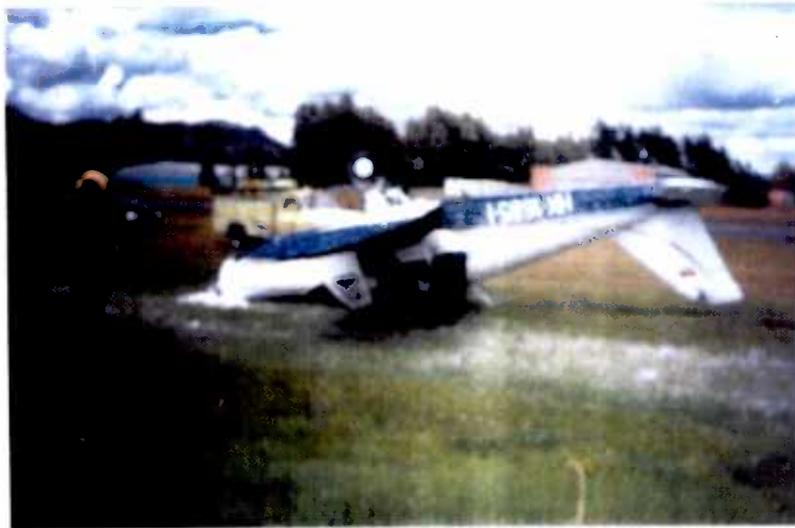
*Vista lateral de la posición final de la aeronave*

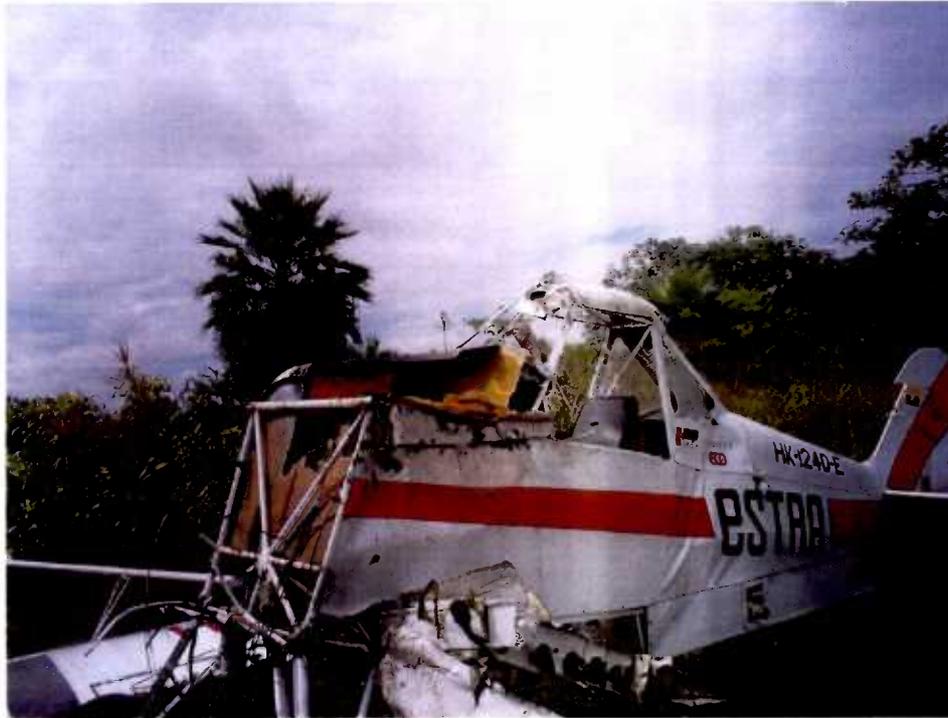
*VISTA GENERAL DAÑOS DE LA AERONAVE*

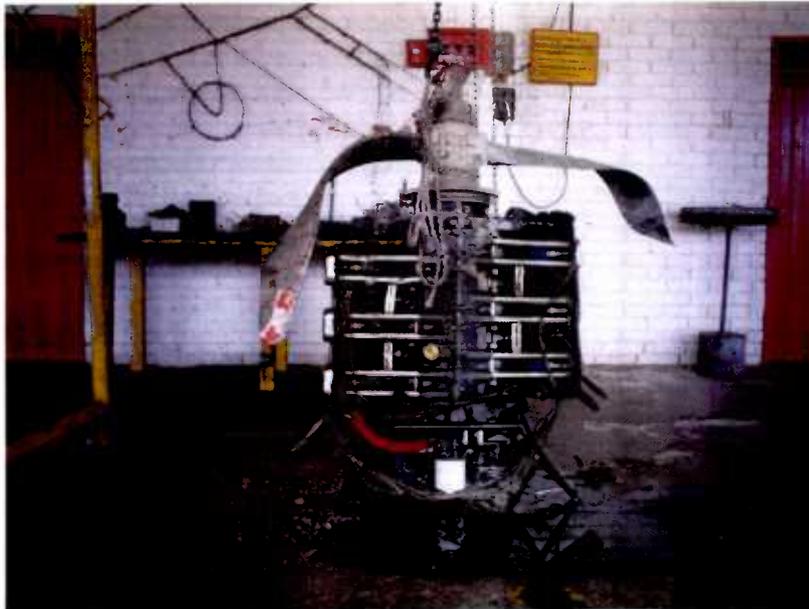
Las puntas de las palas de la hélice quedaron dobladas hacia atrás. Una en forma de rulo debido al primer impacto con hélice girando a altas RPM y aeronave a mayor velocidad relativa. Para el segundo impacto la pala doblada hacia atrás sin forma de rulo, indicando hélice a bajas RPM y aeronave a mayor velocidad relativa.

*POSICIÓN PUNTAS DE LAS PALAS DE LA HELICE*
