INFORME FINAL ACCIDENTE

COL-14-13-GIA

Colisión contra obstáculo durante vuelo rasante

Cessna A188B, Matrícula HK1740

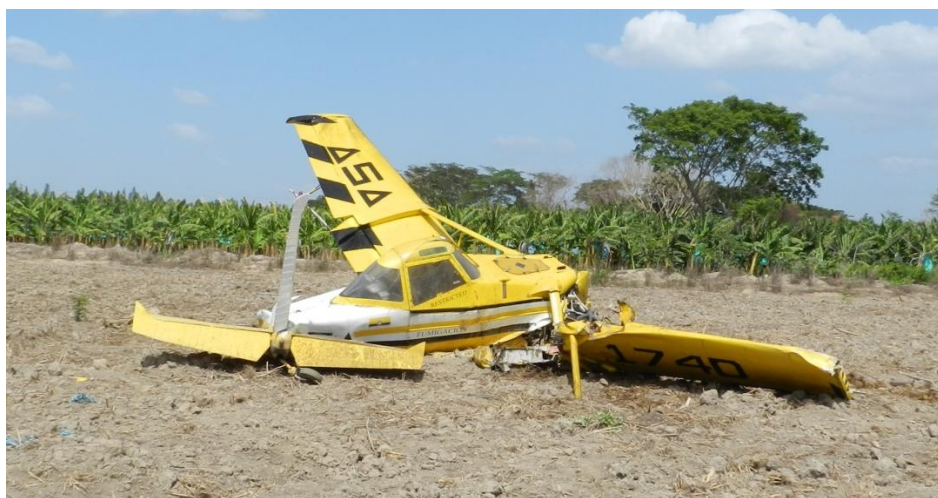
Estado final de la aeronave

La aeronave pierde el control y el piloto en un intento por dirigir la aeronave a un campo árido impacta contra el terreno sufriendo daños importantes. El piloto abandonó la aeronave por sus propios medios ileso. No se presentó incendio.

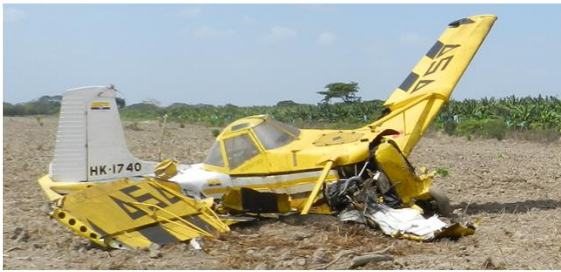
A consecuencia del impacto contra el terreno, la aeronave sufrió daños importantes en gran parte de su estructura dentro de las que se encuentra la separación del plano derecho al fuselaje, separación del motor y hélice a la aeronave y deformación principal del empenaje, entre otros.

Vista frontal derecha

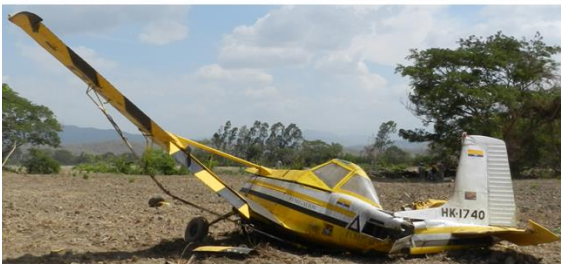
Vista anterior izquierda

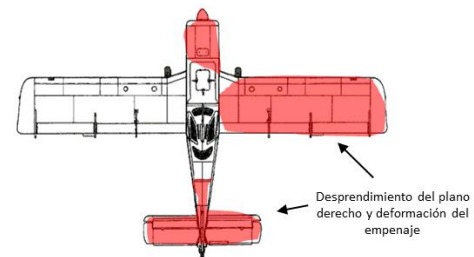
Daños mayores en el plano derecho

El impacto contra el terreno se produjo frontalmente con cierto alabeo hacia la derecha que provocó el daño significativo al ala derecha, el desprendimiento del motor al fuselaje y la deformación por inercia del impacto del empenaje de la aeronave.

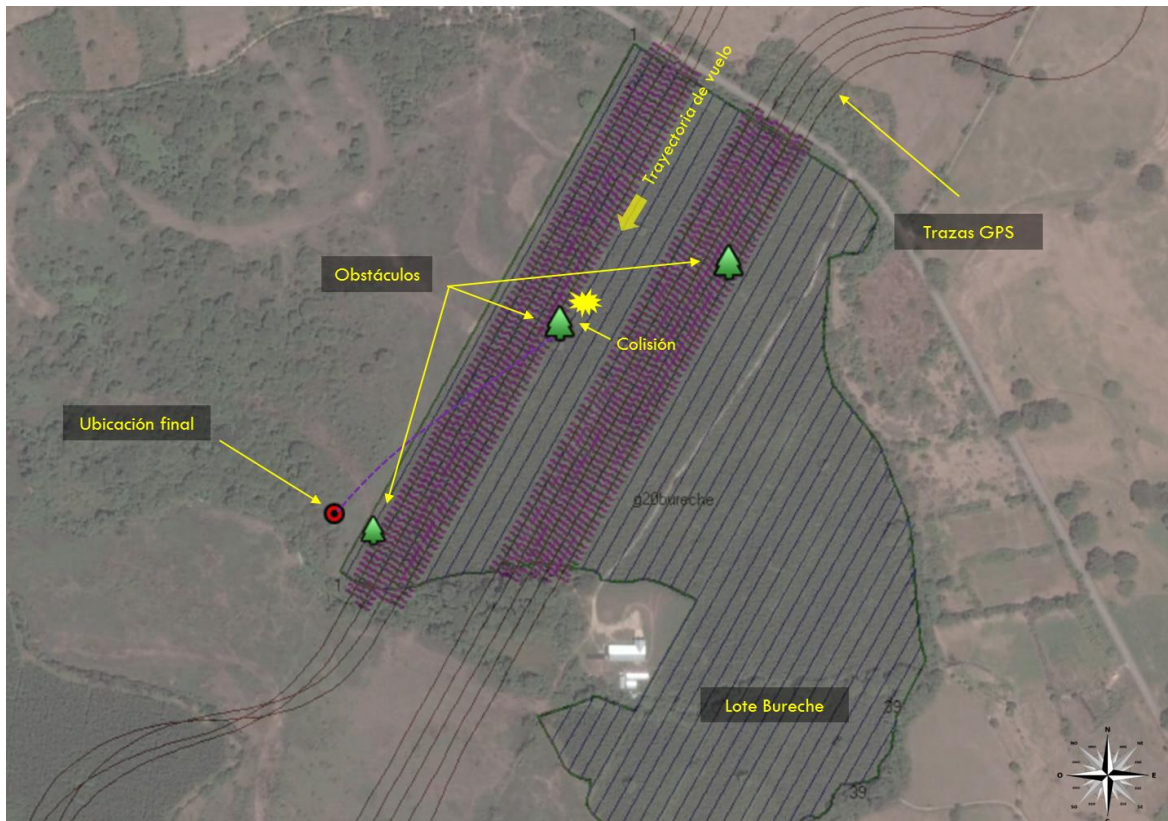
La aeronave quedó ubicada a 380mts de la colisión contra el obstáculo. En el campo a fumigar, existían otros tres (3) obstáculos (árboles) de trece (13) metros de altura.

Trazas GPS, obstáculos y ubicación final de la aeronave en el Lote Bureche

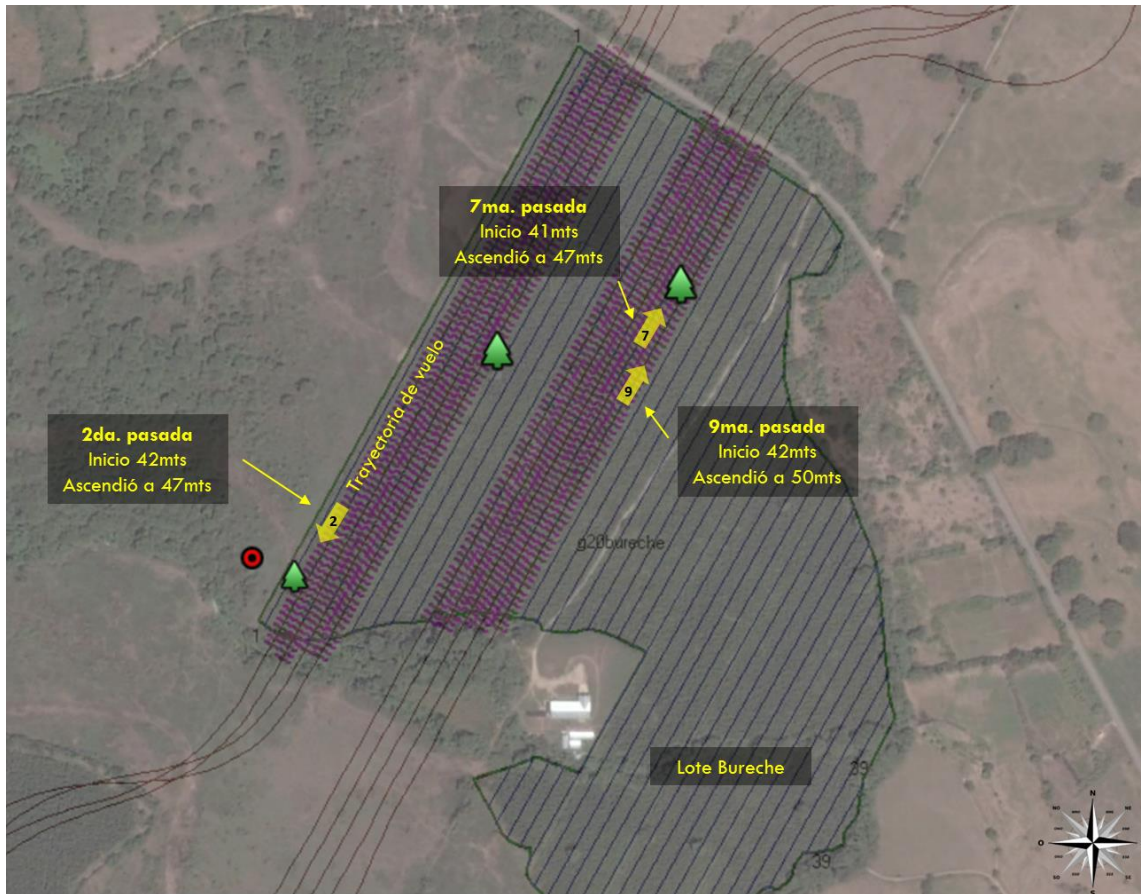
La información descargada del GPS de la aeronave, fue analizada teniendo en cuenta los obstáculos y las altitudes alcanzadas durante la aspersión. Los datos de vuelo mostraron una altitud promedio de 42mts (8mts de altura) durante las primeras nueve (9) pasadas. El primer obstáculo se encontraba en la parte SW del lote y durante la aspersión, más exactamente en la pasada No. 2, se observó que la aeronave mantuvo 42mts durante la aspersión inicial y posterior ascendió hasta los 47mts de altitud librando el obstáculo.

El segundo obstáculo, ubicado al NE del lote tuvo interacción con las pasadas No. 7 y 9. Durante la pasada No. 7 en dirección SW – NE la aeronave mantuvo una altitud inicial de 41mts y al aproximarse al obstáculo, ascendió hasta alcanzar 47mts y en la pasada No. 9, en la misma dirección de vuelo, la aeronave ascendió hasta los 50mts, evidenciando claramente la intención de librar los obstáculos durante el trabajo de aspersión.

Todo parece apuntar que el piloto concentró su atención en evitar un contacto frontal contra la bandada de aves, decidiendo mantener el vuelo rasante y posteriormente, tratar de evitar el obstáculo efectuando un ascenso inmediato, sin embargo, se disminuyó la trayectoria de salida de ascenso para librar el obstáculo haciendo que ésta maniobra no resultara satisfactoria, provocando la colisión de la aeronave contra el árbol.

Alturas de las pasadas previo a la colisión contra el obstáculo

Una probable decisión operacional que pudiese haber evitado la colisión contra el árbol consistía en efectuar una maniobra de salida realizando un viraje por la izquierda o derecha para librar el obstáculo, suspender la aspersión y continuar la incorporación de vuelo a las demás pasadas.

Una solución operacional durante los vuelos a baja altura que podría tenerse en cuenta cuando existen obstáculos de una altura similar, podría ser la aplicación del producto a más altura para evitar cambios graduales de altitudes de vuelo, que requieren mayor pericia, reflejos y elevada consciencia situacional. Por supuesto, aumentar la altura en estas operaciones acarrea una configuración especial en las boquillas aspersoras, limitaciones especiales de la gota para hacer eficiente la descarga de producto por hectárea, todo con el fin de reducir el riesgo durante la operación en lotes con obstáculos prominentes.
