INFORME ACCIDENTE DE AVIACIÓN

MATRICULA: HK-1776

MODELO: DC-6-A

FECHA DEL ACCIDENTE: JULIO-04-1999

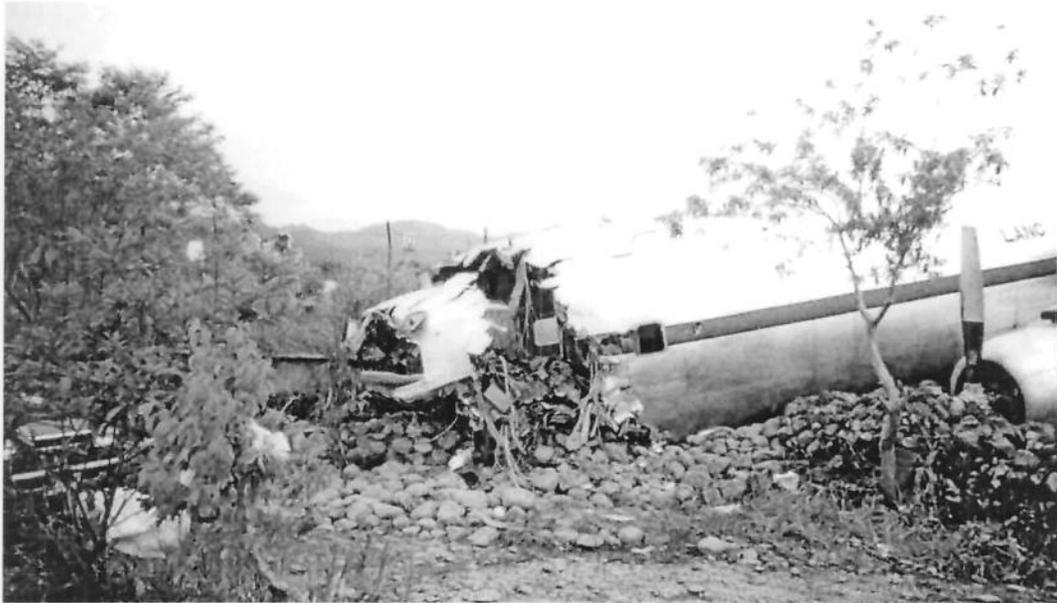
ESTADO DE LA CABINA

La aeronave sufrió daños mayores estructurales en la nariz, alas, motores, cabina de pilotos y pasajeros, así como en el tren de aterrizaje.

La aeronave impactó contra un muro de piedra localizado a 60 metros de la cabecera 04 y con rumbo aproximado de 190° los restos del avión quedaron en un solo conjunto debido al impacto, toda la sección de nariz del avión quedó destruida.

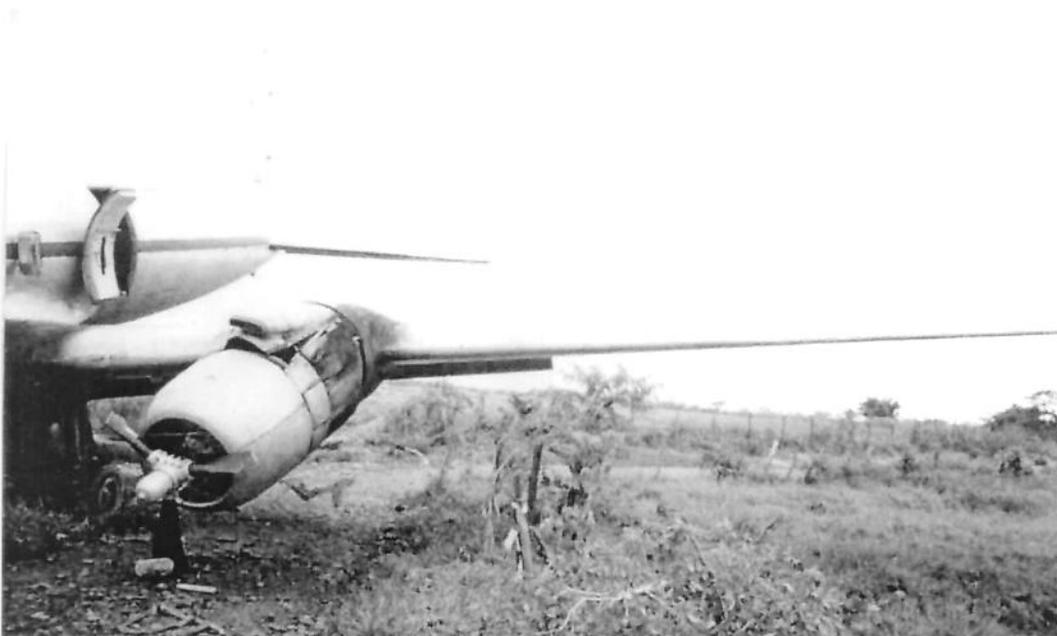
POSICIÓN DE LA AERONAVE CON RELACIÓN A LA PISTA

La aeronave efectuó contacto con la pista a la altura de la calle de rodaje Delta. Continuando su recorrido a lo largo de la misma hasta salirse 60 metros por la cabecera opuesta (04), colisionando con un muro de piedra donde se detuvo finalmente. Cuatro de los 15 ocupantes murieron en el accidente, dos miembros de la tripulación resultaron heridos de gravedad y nueve resultaron ilesos.
