**UNIDAD ADMINISTRATIVA ESPECIAL DE AERONÁUTICA CIVIL  
SECRETARIA DE SEGURIDAD AÉREA**

**INFORME ACCIDENTE DE AVIACIÓN**

<b>MATRICULA:</b>	<b>HK-1797 E</b>
<b>MARCA:</b>	<b>PIPER</b>
<b>MODELO:</b>	<b>PA-36-285</b>
<b>PROPIETARIO:</b>	<b>FUMIGARAY S.A. (SERVICIOS DE FUMIGACIÓN AÉREA GARAY S.A.)</b>
<b>EXPLOTADOR:</b>	<b>FUMIGARAY S.A.</b>
<b>LUGAR DEL ACCIDENTE:</b>	<b>CENTRO TECNOLÓGICO DEL DARIÉN TUNELAPA MUNICIPIO CAREPA ANTIOQUIA</b>
<b>FECHA DEL ACCIDENTE:</b>	<b>25-OCTUBRE-2006</b>
<b>HORA DEL ACCIDENTE:</b>	<b>08:10 H.L.</b>

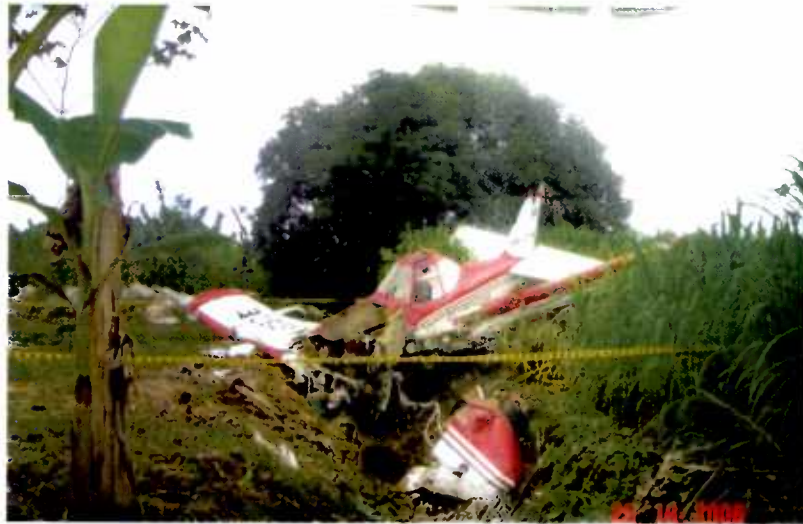
*Vista general del estado final de la aeronave*

Debido al aterrizaje de emergencia en campo no preparado, la aeronave sufrió desprendimiento del tren principal derecho e izquierdo, torceduras y daños severos estructurales en ambos planos, desprendimiento del motor, daños generales y estructurales en la bancada del motor y abolladuras mayores en el fuselaje inferior entre otras.

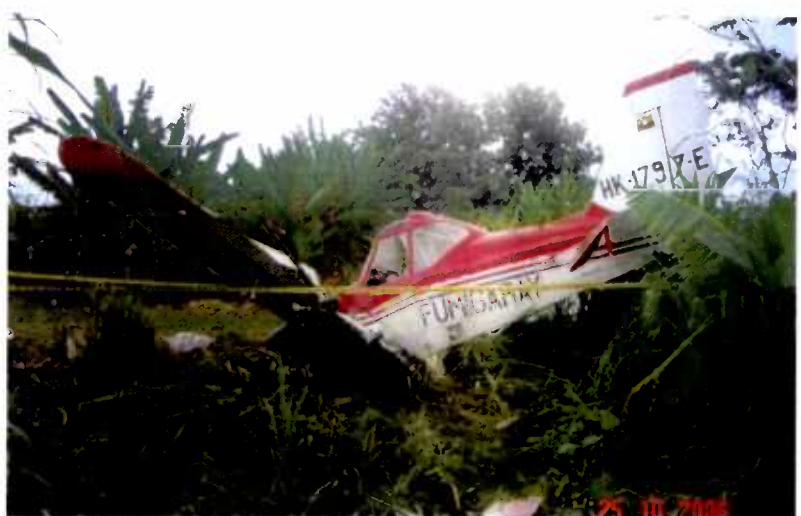
*Vista lateral, daños mayores en los planos, parte frontal e inferior*

La aeronave sufrió daños estructurales graves tales como el desprendimiento del tren principal izquierdo y derecho, daños estructurales en la pared de fuego y bancada del motor por impacto con el terreno, doblamiento de las vigas estructurales del plano derecho e izquierdo y fuselaje inferior entre los principales daños. No se presentó incendio post-impacto.
