**UNIDAD ADMINISTRATIVA ESPECIAL DE AERONAUTICA CIVIL  
SECRETARIA DE SEGURIDAD AÉREA**

**GRUPO INVESTIGACIÓN DE ACCIDENTES**

**INFORME ACCIDENTE DE AVIACION**

<b>MATRICULA:</b>	<b>HK 1801 I</b>
<b>MARCA:</b>	<b>PIPER</b>
<b>MODELO:</b>	<b>PA 28-151</b>
<b>PROPIETARIO:</b>	<b>ADEVIA LTDA</b>
<b>EXPLOTADOR:</b>	<b>EL PROPIETARIO</b>
<b>LUGAR DEL ACCIDENTE:</b>	<b>MUNICIPIO SOPO CUNDINAMARCA</b>
<b>FECHA DEL ACCIDENTE:</b>	<b>27-MARZO-2008</b>
<b>HORA DEL ACCIDENTE:</b>	<b>7:59 HL</b>

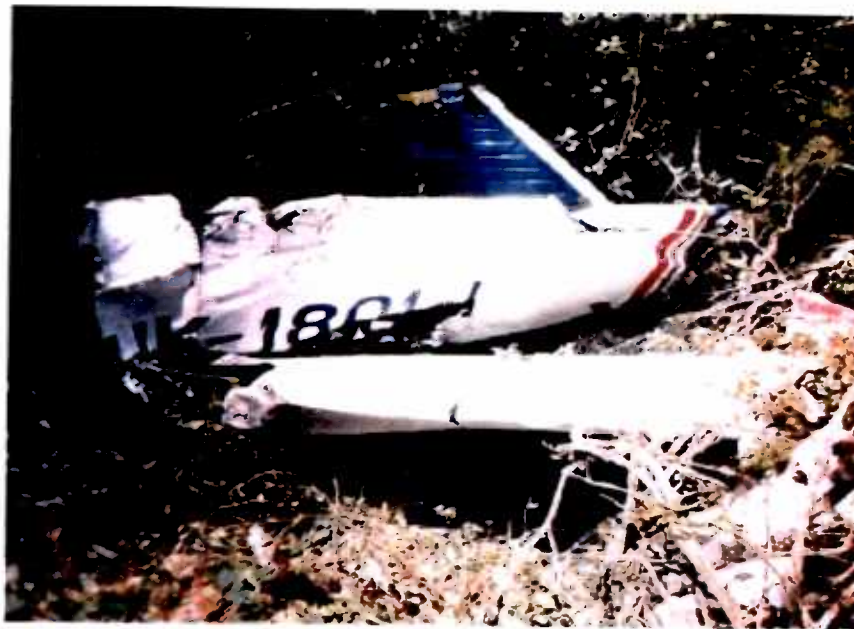
La aeronave sufrió daños importantes en todo el fuselaje. Se presentaron roturas en los planos, estabilizador horizontal, estabilizador vertical, cabina de pilotos y tren de aterrizaje.

*VISTA GENERAL AERONAVE*

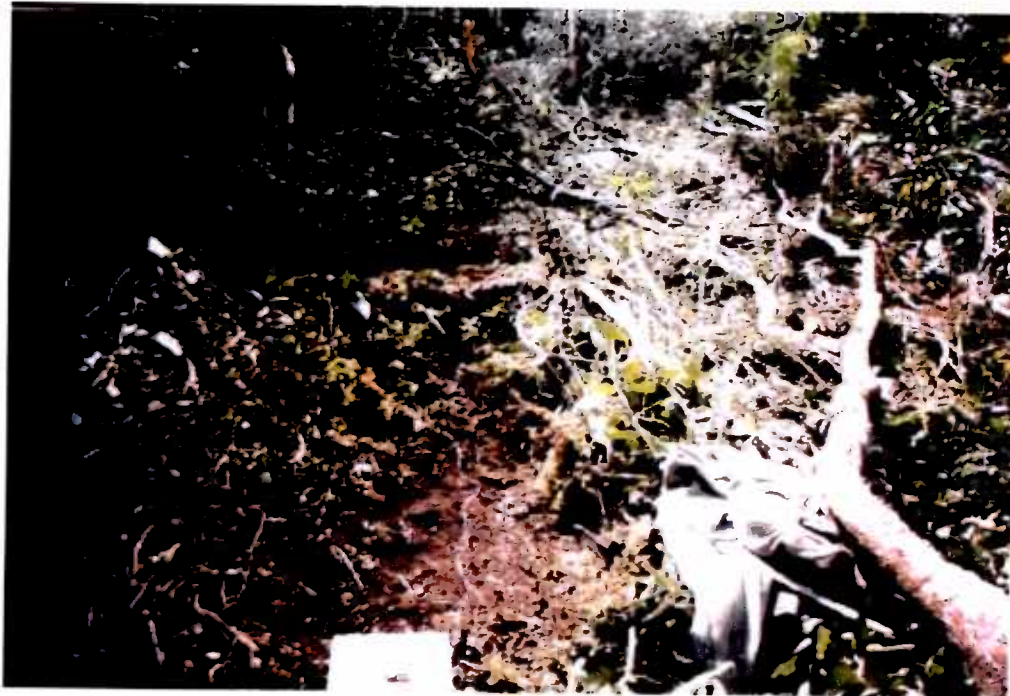
Se presentaron daños en un bosque nativo considerado reserva natural en un área aproximada de 1.000 metros cuadrados. Esta se encuentra ubicada en predios de la finca de nombre Sirolo, vereda Agua Caliente del municipio de Sopó, propiedad de la familia Galvis Pino.

*PRESENTACION DAÑOS DE LA RESERVA FORESTAL*
