**UNIDAD ADMINISTRATIVA ESPECIAL DE AERONAUTICA CIVIL
SECRETARIA DE SEGURIDAD AÉREA**

GRUPO INVESTIGACIÓN DE ACCIDENTES

INFORME ACCIDENTE DE AVIACION

MATRICULA:	HK 1801 I
MARCA:	PIPER
MODELO:	PA 28-151
PROPIETARIO:	ADEVIA LTDA
EXPLOTADOR:	EL PROPIETARIO
LUGAR DEL ACCIDENTE:	MUNICIPIO SOPO CUNDINAMARCA
FECHA DEL ACCIDENTE:	27-MARZO-2008
HORA DEL ACCIDENTE:	7:59 HL

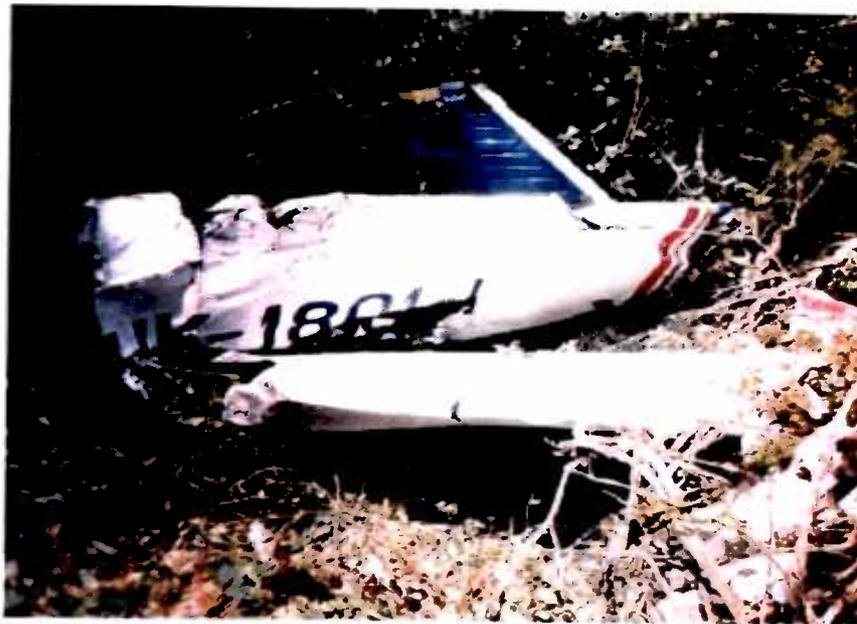
La aeronave sufrió daños importantes en todo el fuselaje. Se presentaron roturas en los planos, estabilizador horizontal, estabilizador vertical, cabina de pilotos y tren de aterrizaje.

VISTA GENERAL AERONAVE

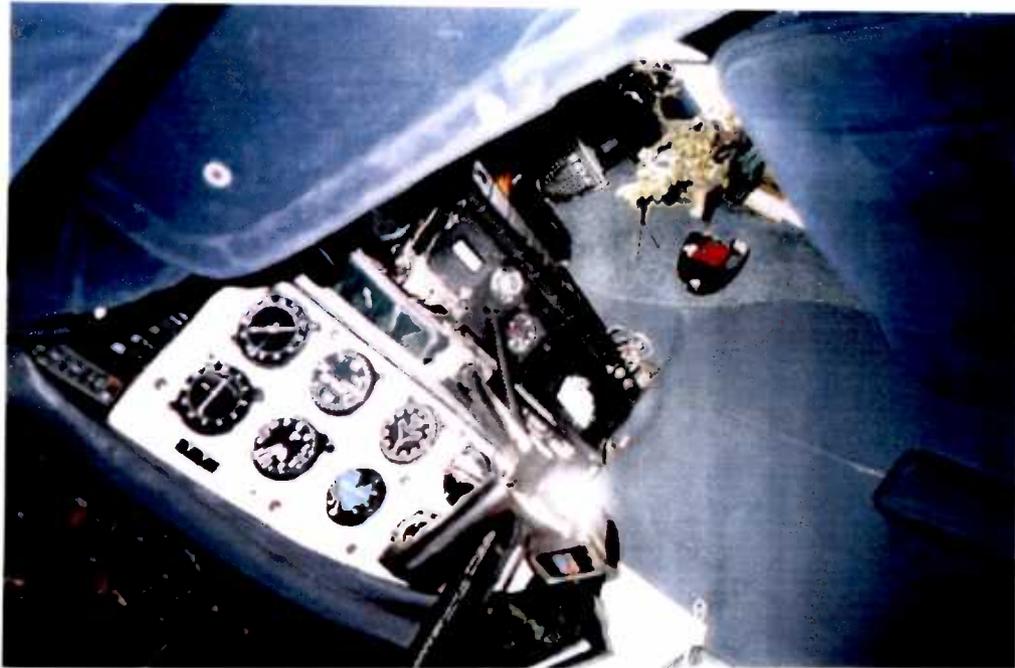
La aeronave impactó la ladera de la montaña con un alto ángulo de ascenso. Debido a lo espeso de la vegetación y al impulso la aeronave esta se capoteó. Estando en posición invertida se deslizó aproximadamente 100 metros lo que produjo la mayoría de los daños al golpearse la aeronave contra los troncos de los árboles. El tripulante quedo suspendido invertido en la cabina por acción del cinturón de seguridad. El altímetro de la cabina de piloto quedó indicando 9.050 pies. El RMI indicó 210°. Los tanques de combustible se rompieron ocasionando derrame de combustible.

VISTA INSTRUMENTOS DE CABINA-AERONAVE INVERTIDA
