INFORME FINAL DE ACCIDENTE

HK-1832

CESSNA U-206-F

29 DE OCTUBRE DE 1997

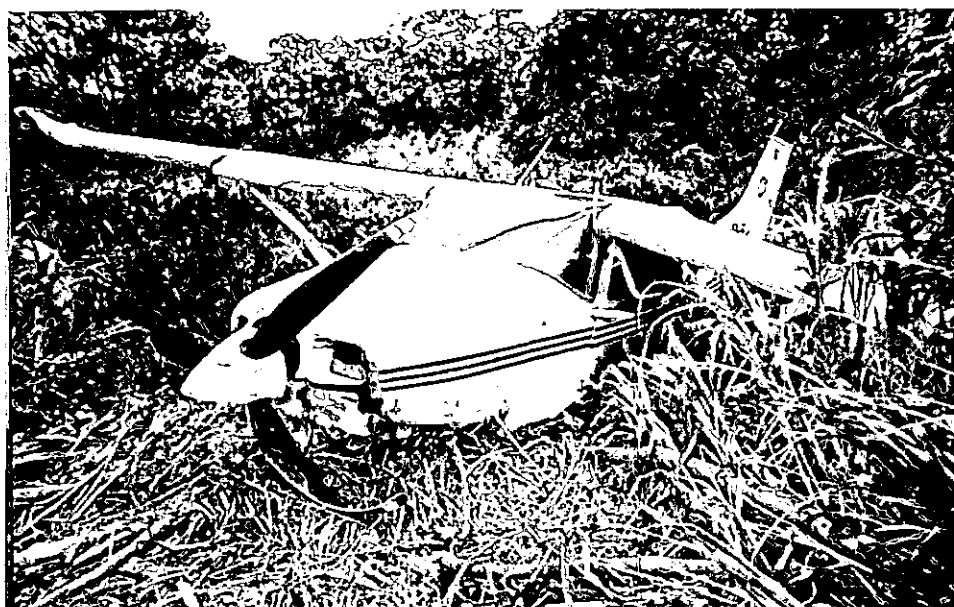
ESTADO GENERAL DE LA AERONAVE

Como consecuencia del impacto contra el terreno, la aeronave sufrió los siguientes daños: Palas de la hélice dobladas, tren de nariz roto, plano izquierdo roto, plano derecho con abolladuras, daños en el conjunto del tren izquierdo, parte inferior del fuselaje roto, el estabilizador horizontal derecho y plexiglás roto.

La aeronave hizo contacto con el terreno a baja velocidad, esto es consistente con la pequeña trocha de post impacto dejada por la misma de aproximadamente unos 20 metros. No hay huellas de pre- impacto lo cual también indica un ángulo de ataque alto de entrada al terreno. Las hélices sufrieron dobladuras hacia atrás y hacia arriba confirmándose así unas bajas revoluciones de impacto o de baja potencia con caída de preferencia vertical, los planos y conjunto de cola quedaron deformados y presentando el izquierdo un diedro negativo en la base del mismo y el tren de nariz quebrado. No hay evidencia de desprendimiento de superficies de vuelo anteriores al impacto inicial. Todas las superficies permanecieron unidas a la estructura principal. El fuselaje sufrió daños de comprensión estructural.
