# INFORME FINAL DE ACCIDENTE

**Accidente ocurrido el día 22 de Agosto de 2013 a la aeronave Cessna 172M, Matrícula HK1919G en la fase de ascenso inicial en el Municipio de Bello, Antioquia.**

**Unidad Administrativa Especial  
Aeronáutica Civil de Colombia**

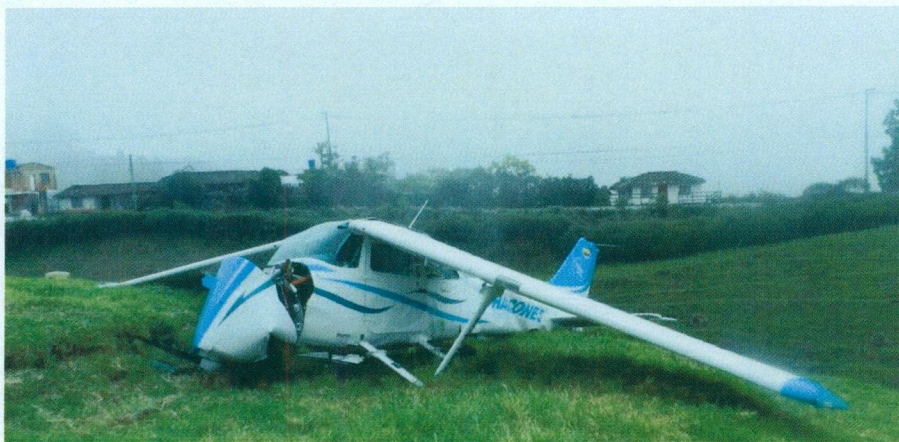
*Apariencia final de la aeronave accidentada*

A consecuencia del impacto contra el terreno, la aeronave sufrió daños sustanciales en el empenaje, desprendimiento parcial del motor en la bancada, desprendimiento del tren principal derecho, rompimiento del soporte de plano izquierdo y daños generalizados en la zona de unión del plano izquierdo al fuselaje.

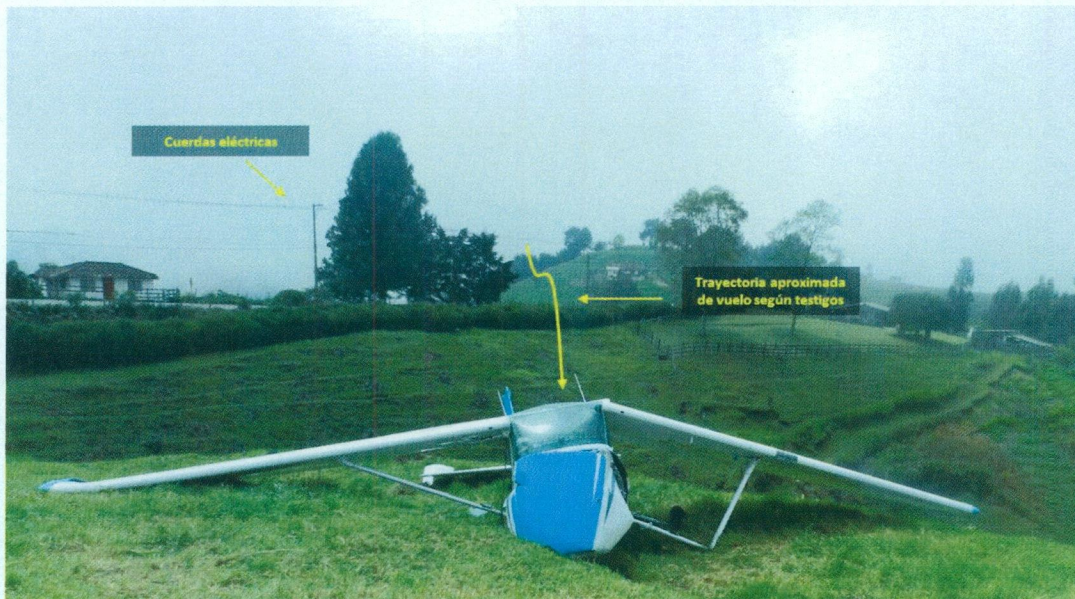
De acuerdo a las declaraciones de testigos en tierra, al informe del piloto instructor y piloto alumno, en el intento por aterrizar, la aeronave cruzó por debajo, en actitud de ascenso, una línea de cuerdas eléctricas y posteriormente se produjo el impacto contra el terreno.

*Descripción general de la trayectoria de impacto según testigos*

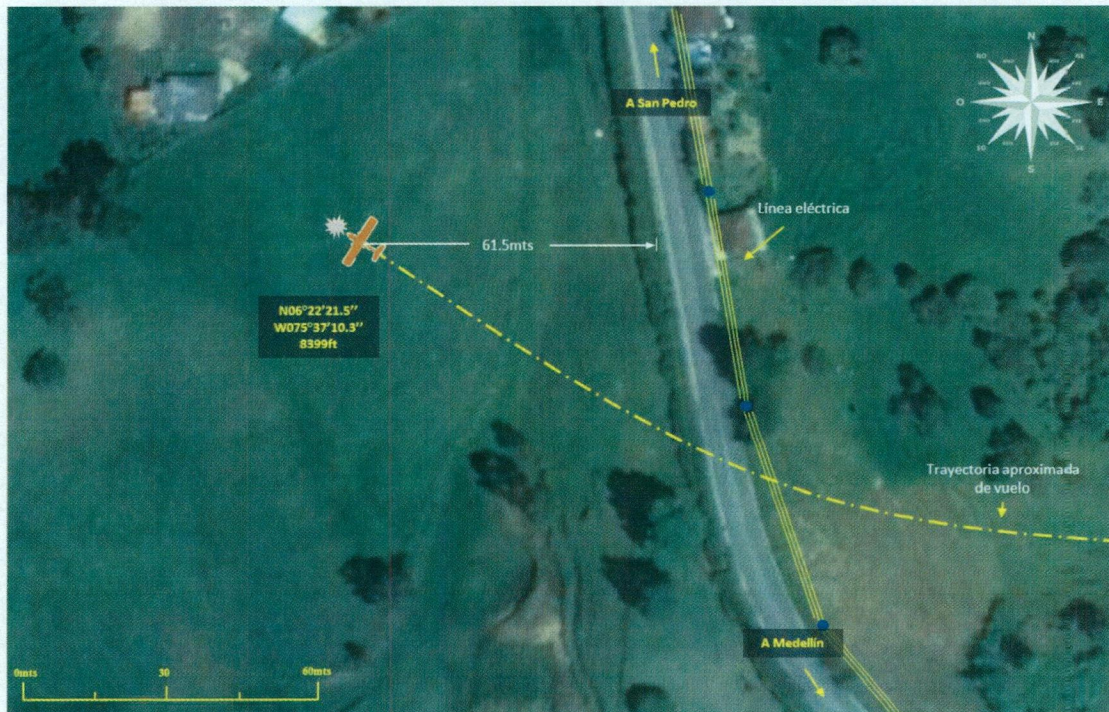
La aeronave quedó situada a 61.5mts de la vía carretable en coordenadas N06°22'21.05'' – W075°37'10.3'' en un terreno irregular con 28° de inclinación. La aeronave se encontró en actitud normal sobre el terreno con rumbo final de 295°.

*Croquis general del lugar del accidente*
