INFORME DE ACCIDENTE DE AVIACIÓN

HK-1930-P

CESSNA-TU-206

**CERRO PAN DE AZÚCAR BARRIO VILLATINA
MEDELLÍN - ANTIOQUIA**

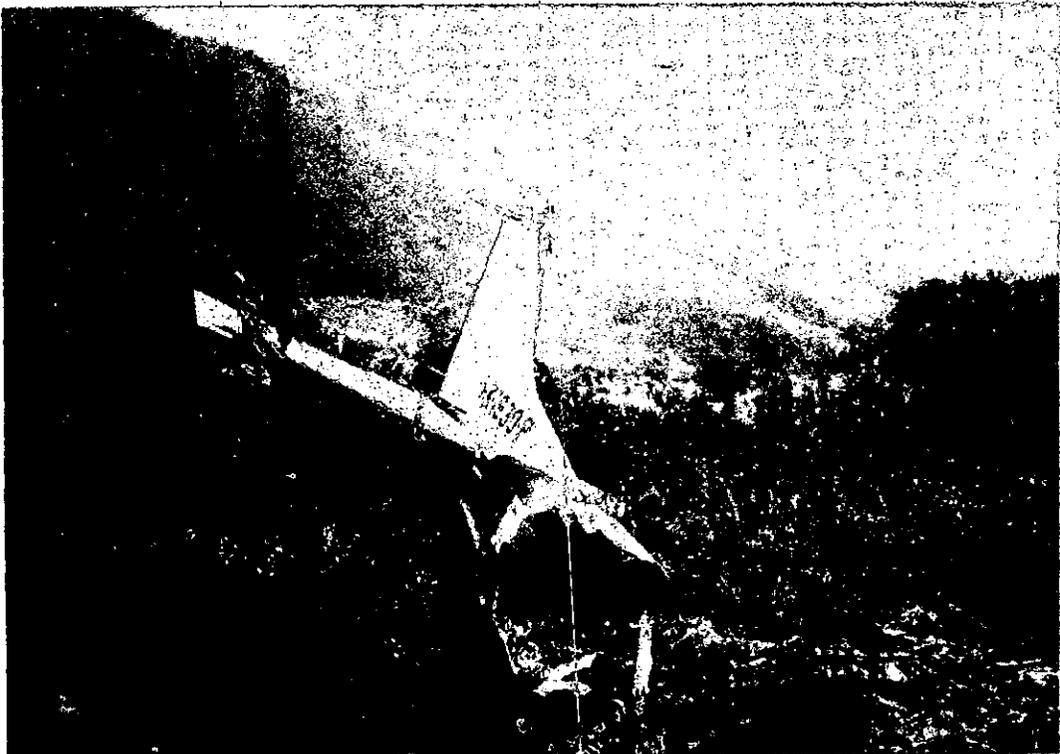
ESTADO FINAL DE LOS DANOS

La aeronave quedó totalmente destruida debido al impacto y posterior incendio.

El empenaje quedó en relativo buen estado así como las superficies de cola.

El ángulo aproximado de impacto es de unos 10 grados sugiriéndose así un impacto de frente y en actitud de nariz arriba.

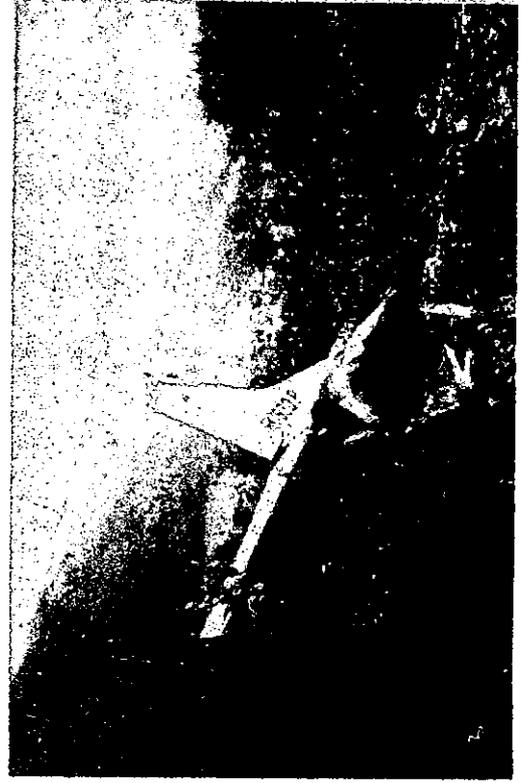
ESTADO FINAL DE LOS DAÑOS
