INFORME FINAL DE ACCIDENTE

HK-1968-E

CESSNA A-188B

31 DE DICIEMBRE DE 1998

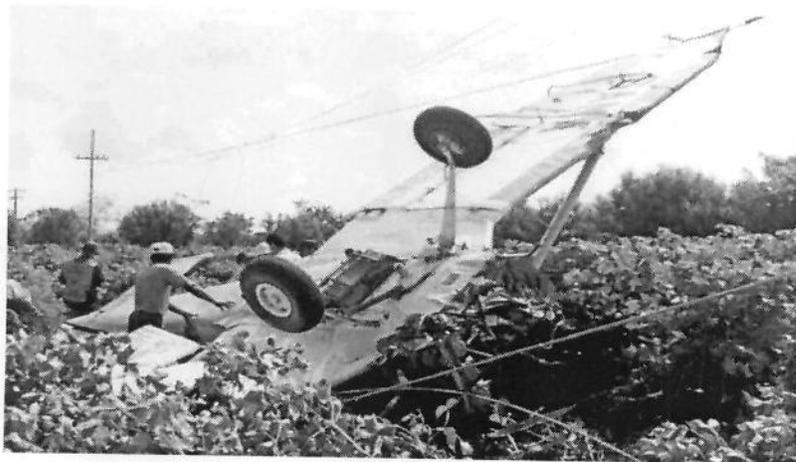
La aeronave sufrió diferentes daños en la bancada del motor, así como daños estructurales en los planos, tren de aterrizaje y hélice.

PLANO IZQUIERDO Y CABLES DE LA ENERGÍA

La aeronave, golpeó con el tren de aterrizaje unas cuerdas de alta tensión, rompiéndolas de inmediato; esta condición condujo a una desaceleración del avión y a su desestabilización, causando un impacto contra el terreno preferencialmente con nariz abajo para luego terminar invertida sobre el terreno.

A los pilotos de la compañía efectuar como norma un reconocimiento del terreno antes de iniciar labores de fumigación, que les permita ubicar los obstáculos presentes en el terreno, con el fin de evitar colisiones con los mismos, previniendo así accidentes similares.

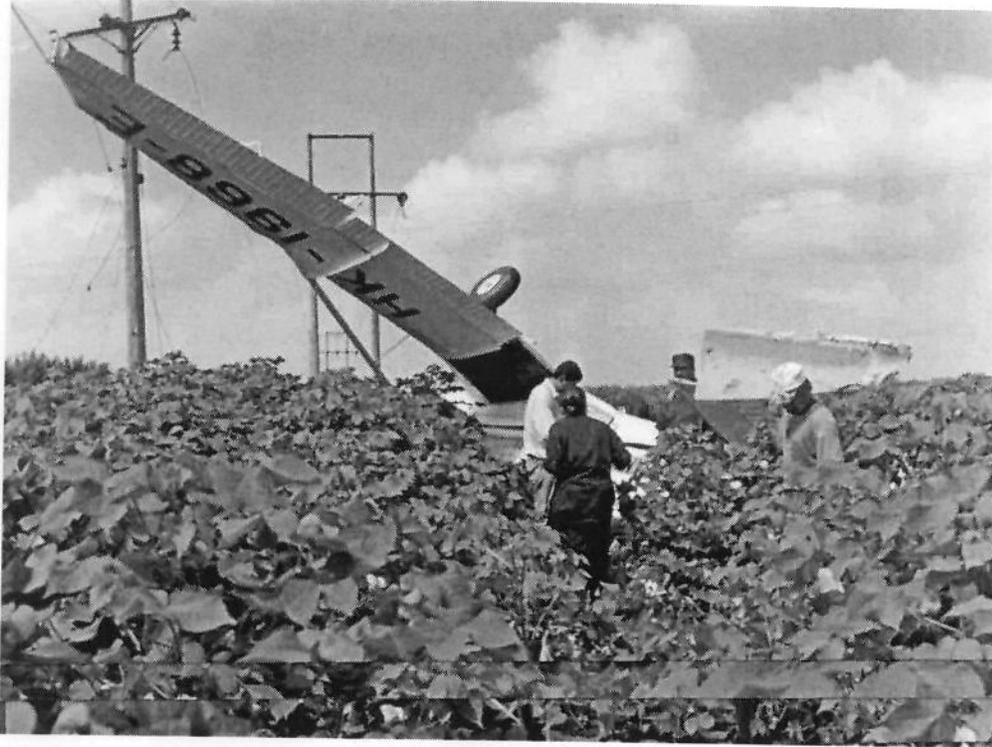
CABLES DE ENERGÍA EN EL PLANO IZQUIERDO

El piloto colisionó con el tren de aterrizaje contra unas cuerdas de alta tensión que se encontraban paralelas al lote donde estaba esparciendo el producto químico, de esta manera se perdió el control total del avión produciéndose el accidente.

Colisión con el tren de aterrizaje contra las cuerdas de alta tensión, que causó la pérdida de control de la aeronave.
