**UNIDAD ADMINISTRATIVA ESPECIAL DE AERONAUTICA CIVIL
SECRETARIA DE SEGURIDAD AÉREA**

INFORME ACCIDENTE DE AVIACION

MATRICULA:	-	HK-2006
MARCA:		DOUGLAS
MODELO:		DC-3C
PROPIETARIO:		LASER LTDA.
EXPLOTADOR:		VIARCO LTDA.
LUGAR DEL ACCIDENTE:		AERÓDROMO TERESITA-VAUPES
FECHA DEL ACCIDENTE:		24-ENERO-2008
HORA DEL ACCIDENTE:		14:55 HL

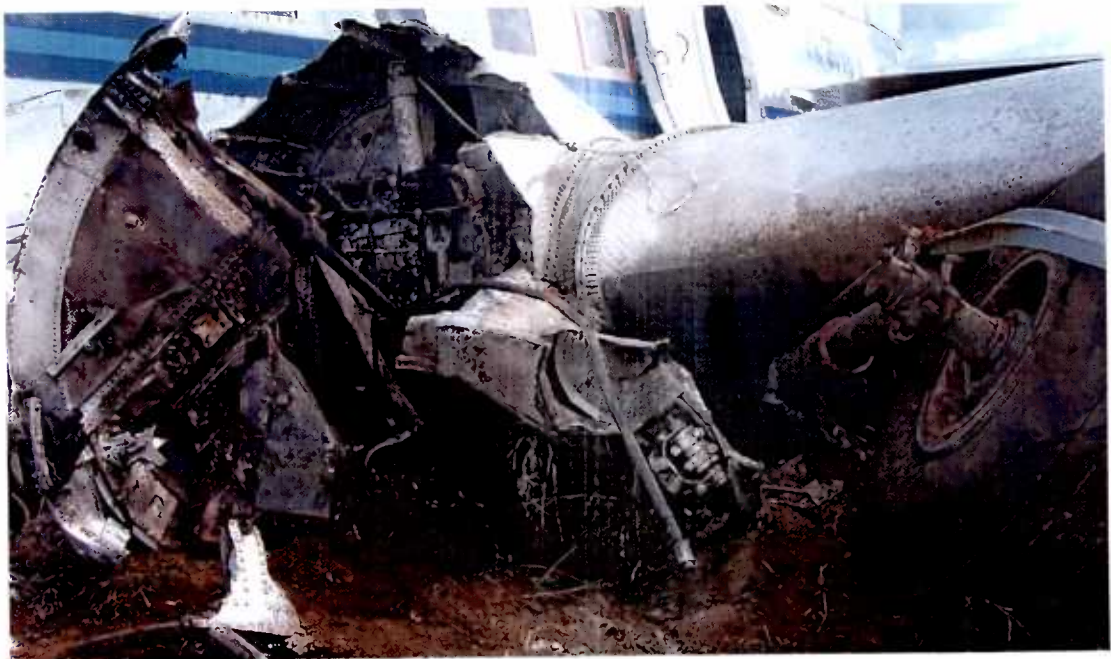
- Rotura y desprendimiento del tren izquierdo
- Rotura tren de aterrizaje derecho
- Barquilla izquierda rota
- "V" tren principal derecho e izquierdo rotas
- Palas de las hélices del motor derecho e izquierdo dobladas
- Motor izquierdo desprendido
- Bancada motor derecho rota
- Plano izquierdo con abolladuras

ESTADO FINAL DE LA AERONAVE

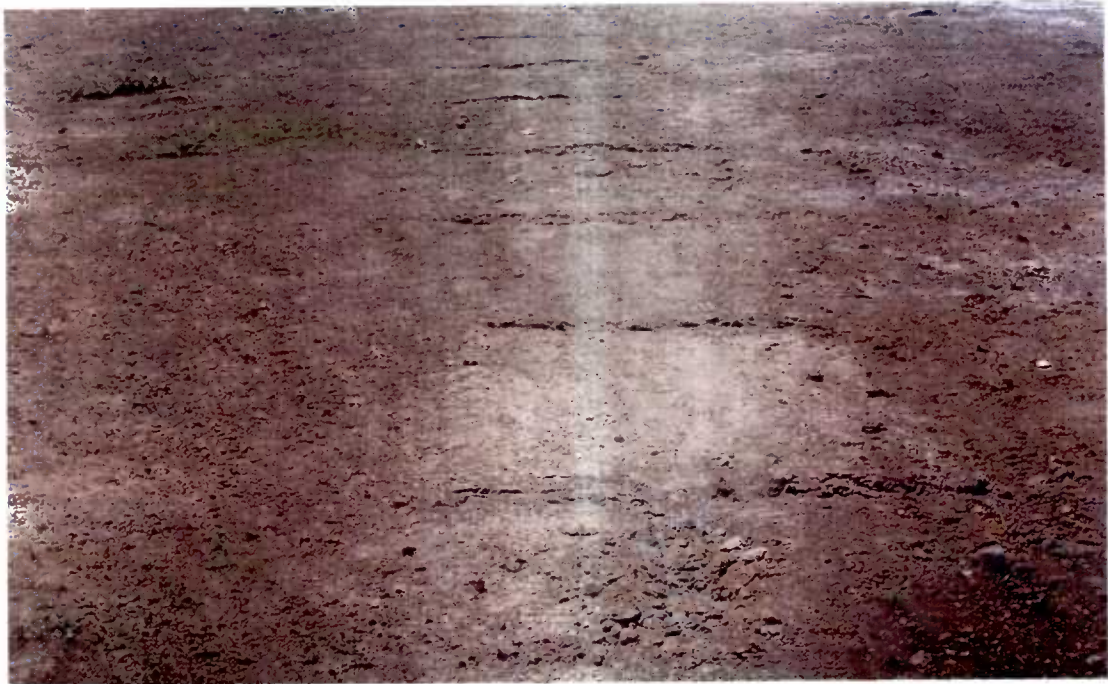
No se causaron daños adicionales. Únicamente se presentaron unas pequeñas grietas en la pista ocasionadas por las palas de la hélice del motor izquierdo, que golpearon la superficie cuando el tren de aterrizaje izquierdo comenzó a hundirse.

DAÑOS OCASIONADOS EN LA PISTA

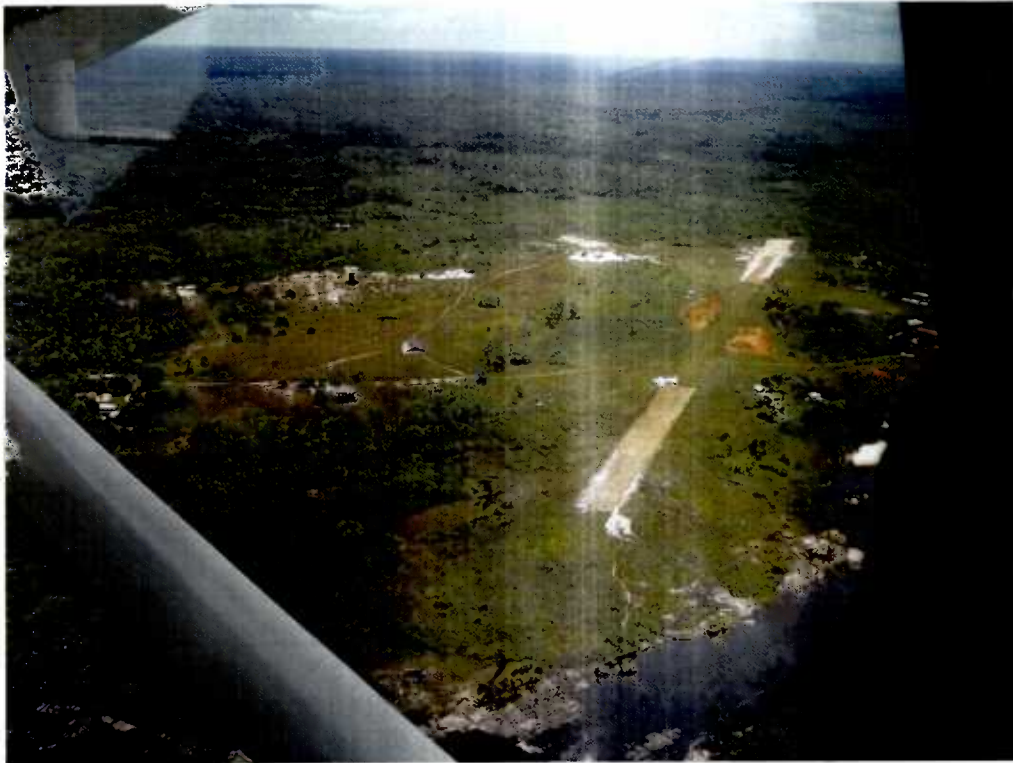
El aeródromo pertenece a la clase "F". Posee una pista con una longitud de 630 metros y un ancho de 20 metros. La orientación de las cabeceras es 07/25. La elevación es de 620 pies. El peso bruto máximo de operación es 12202 kilogramos. La superficie de la pista en el centro es de grama, en los extremos es de arena. La pista inicialmente en su totalidad era de grama.

VISTA AEREA DE LA PISTA DE TERESITA
