**UNIDAD ADMINISTRATIVA ESPECIAL DE AERONAUTICA CIVIL
SECRETARIA DE SEGURIDAD AÉREA**

INFORME ACCIDENTE DE AVIACION

MATRICULA: - **HK-2006**

LUGAR DEL ACCIDENTE: **AERÓDROMO
TERESITA-VAUPES**

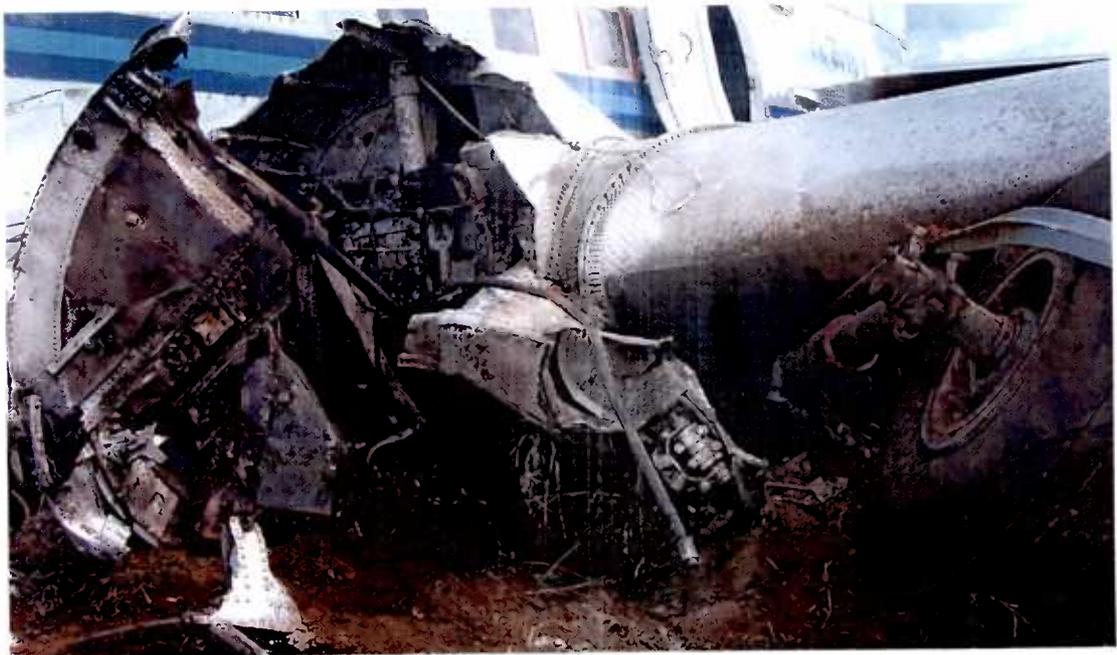
- Rotura y desprendimiento del tren izquierdo
- Rotura tren de aterrizaje derecho
- Barquilla izquierda rota
- "V" tren principal derecho e izquierdo rotas
- Palas de las hélices del motor derecho e izquierdo dobladas
- Motor izquierdo desprendido
- Bancada motor derecho rota
- Plano izquierdo con abolladuras

ESTADO FINAL DE LA AERONAVE

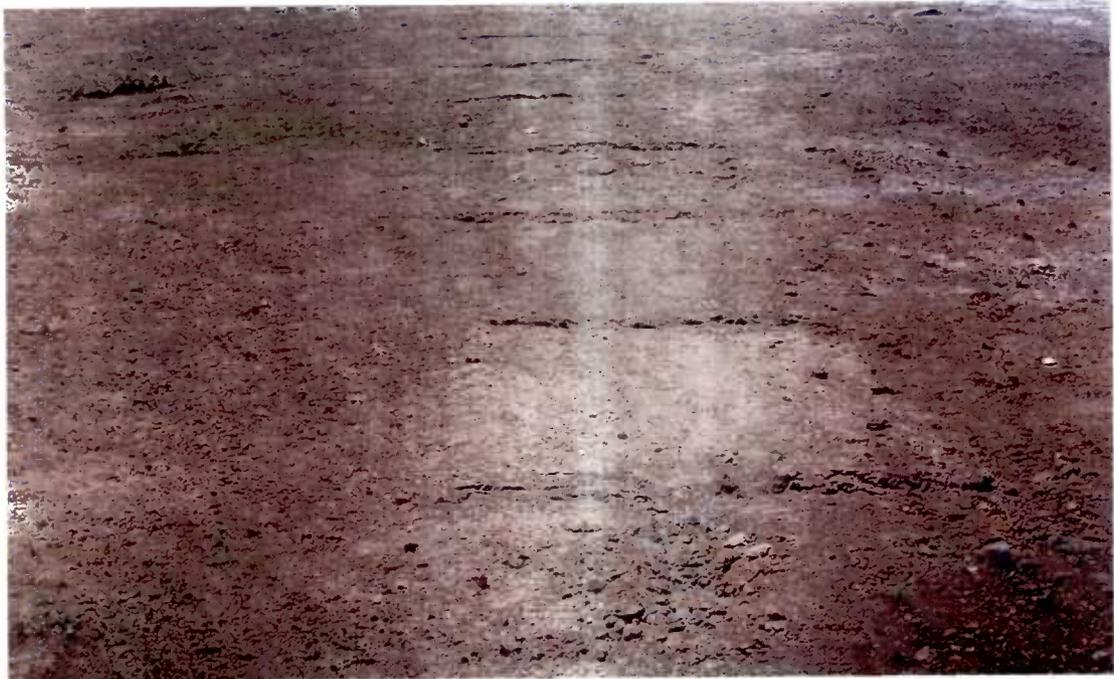
No se causaron daños adicionales. Únicamente se presentaron unas pequeñas grietas en la pista ocasionadas por las palas de la hélice del motor izquierdo, que golpearon la superficie cuando el tren de aterrizaje izquierdo comenzó a hundirse.

DAÑOS OCASIONADOS EN LA PISTA

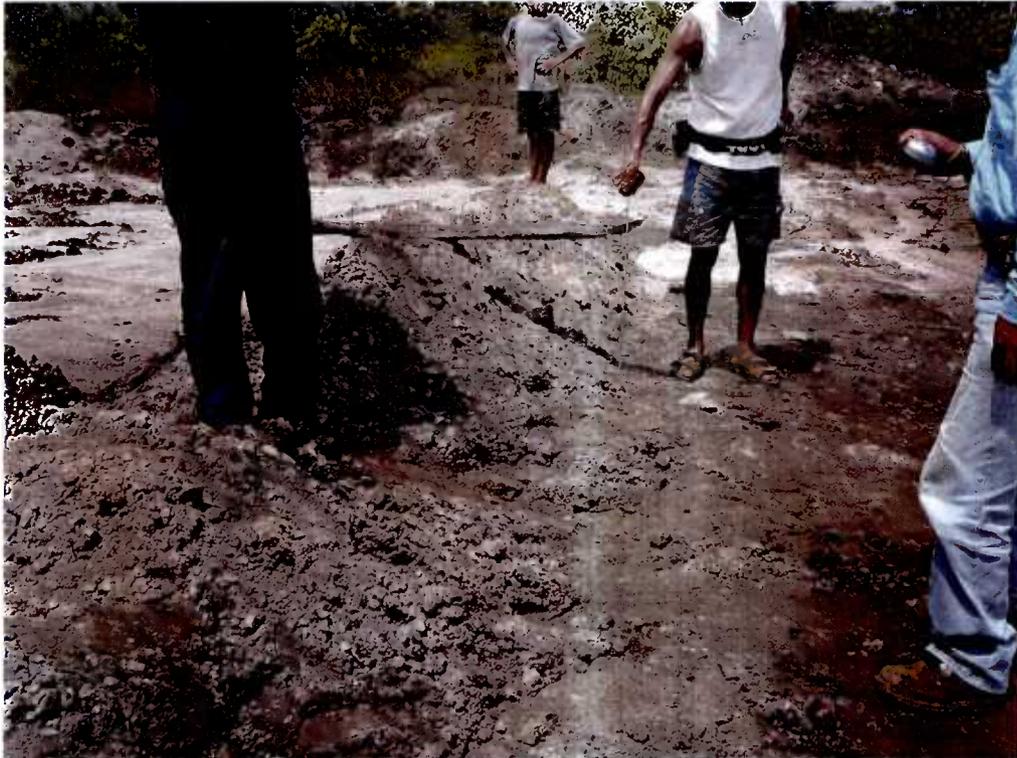
SITIO IMPACTO RUEDA IZQUIERDA Y ALTURA MONTICULO DE ARENA

La aeronave aterrizó por la cabecera 07, con la rueda del tren izquierdo impactó un montículo de tierra que se encontraba dentro de la franja pero antes del comienzo de la pista esto debido a las obras de infraestructura que se estaban adelantando en el aeródromo. Este impacto rompió el tren de aterrizaje izquierdo. El plano izquierdo empezó a caerse ocasionando golpes de las palas de la hélice del motor izquierdo contra la superficie de la pista. Las palas se doblaron con características de bajas revoluciones y velocidad relativa superior con respecto a las revoluciones del motor. Con el plano abajo se desprendió radiador de aceite, el tanque de aceite y el motor izquierdo.

La sentada de ruedas de la aeronave fue 90 metros antes de las marcas de señalamiento del umbral; este señalamiento debió haberse cruzado a 50 pies de altura. La nivelada de la aeronave empezó a realizarse antes de donde comienza el material con que está construida la prolongación de la pista, atrás del comienzo del LDA Distancia de Aterrizaje Disponible. El montículo de arena donde impactó el tren de aterrizaje izquierdo tiene una altura aproximada de 45 centímetros.

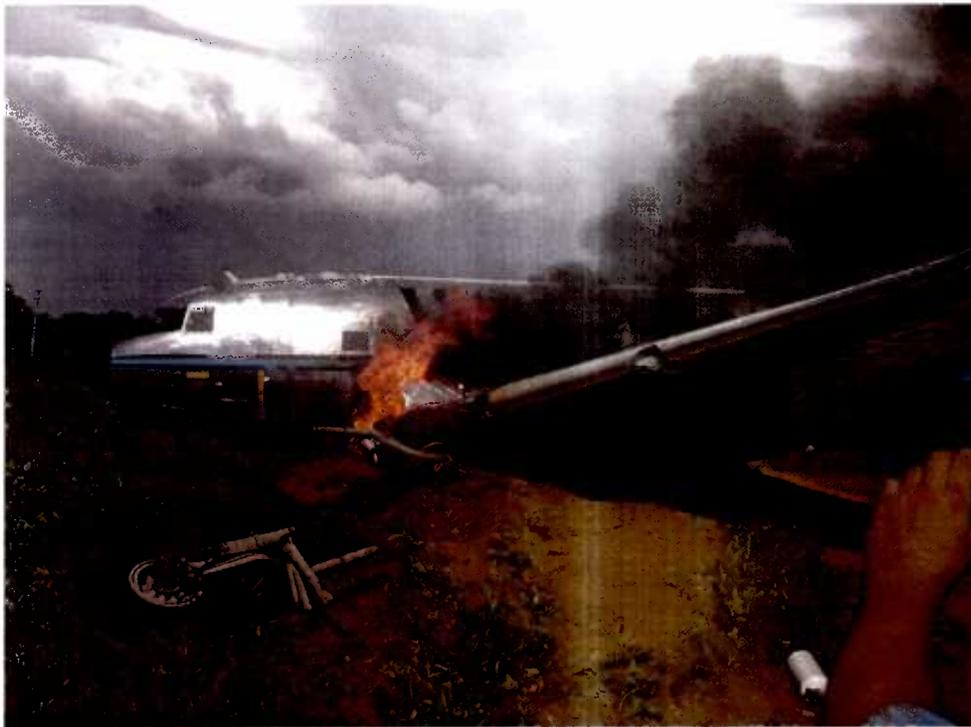
Próximo a detenerse la aeronave, a 250 metros de la cabecera, cuando el plano izquierdo cayó completamente, la aeronave giró aproximadamente 90° hacia la izquierda. Durante este giro colapsó el tren derecho, ocasionando impacto de las palas del motor derecho contra la superficie. Las palas quedaron dobladas hacia adentro. El plano izquierdo sufrió daños de consideración. Se observó el inicio de fuego en el plano izquierdo, el cual fue extinguido por el operador del mini cargador, quien utilizó su equipo para arrojar recebo sobre el plano incendiado.

INCENDIO POST IMPACTO

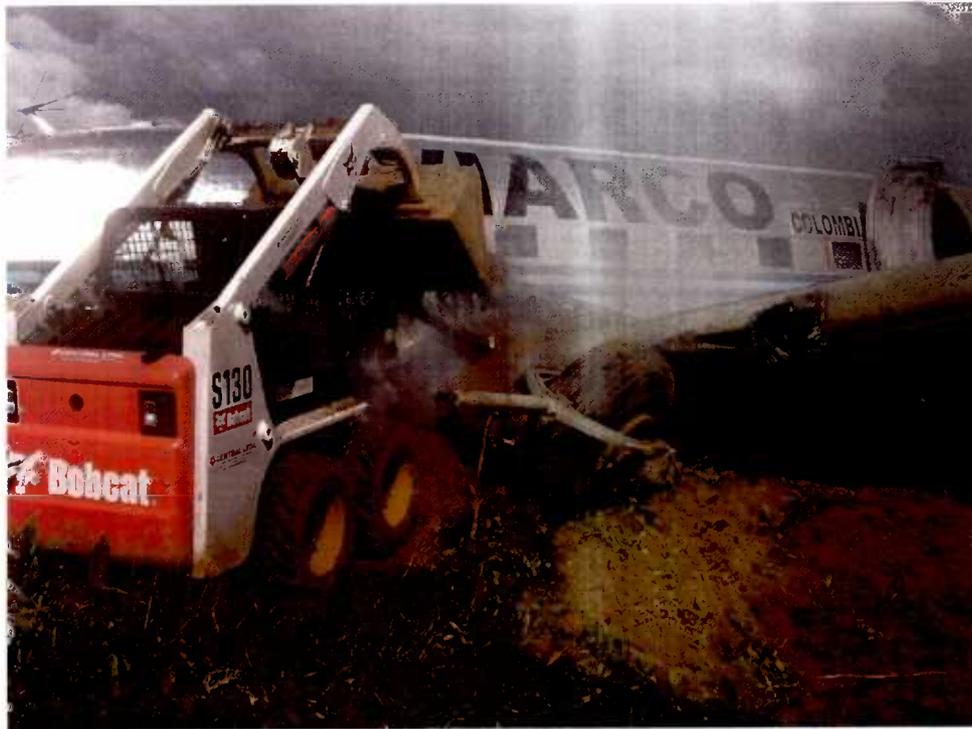
Se presentó un incendio, el cual fue rápidamente controlado por el operador de un mini cargador que utilizó su equipo para arrojar recebo sobre el plano izquierdo.

EXTINCCION DEL INCENDIO POST IMPACTO

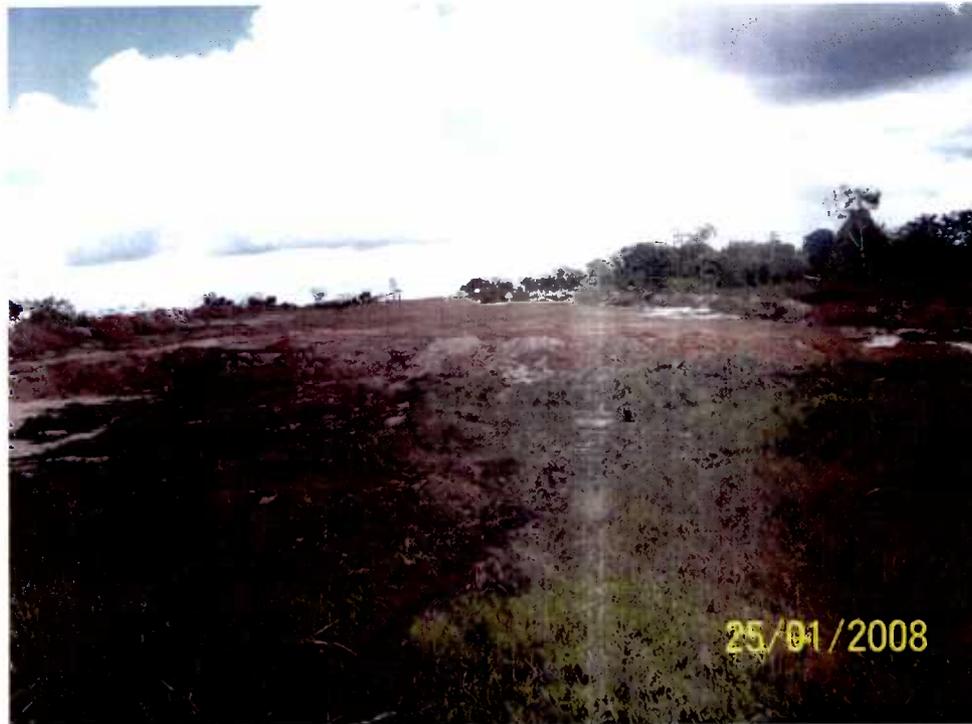
Según información del piloto, este planeó un aterrizaje corto, tratando de sentar ruedas lo más cerca de la cabecera de la pista, inclusive utilizando la prolongación preparada de la cabecera que ofrecía aparentemente condiciones seguras en la sentada de ruedas. Sin embargo esta zona no se encuentra habilitada para utilizarse en los despegues o en los aterrizajes. Este procedimiento lo hizo en vista que estaba operando con el máximo peso permitido para el aterrizaje.

TRAYECTORIA 07 100 METROS ANTES DEL UMBRAL
