INFORME DE ACCIDENTE DE AVIACIÓN

HK-2030 E

CESSNA A 188 B

ZUNGO – CAREPA (ANTIOQUIA)

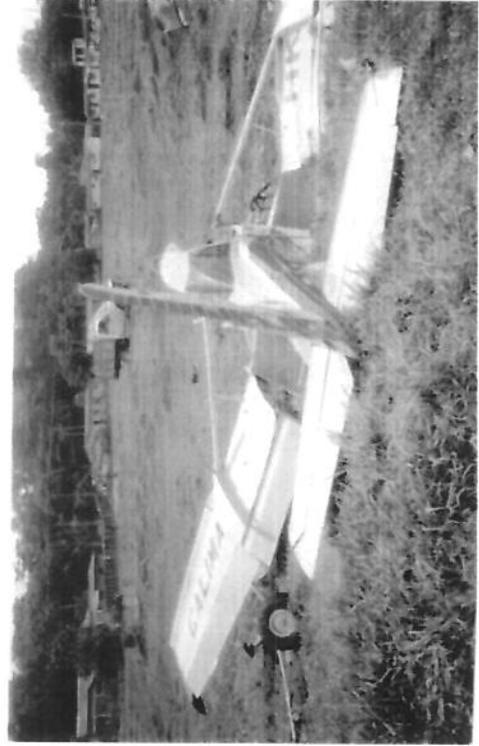
CONDICION FINAL DE LA AERONAVE

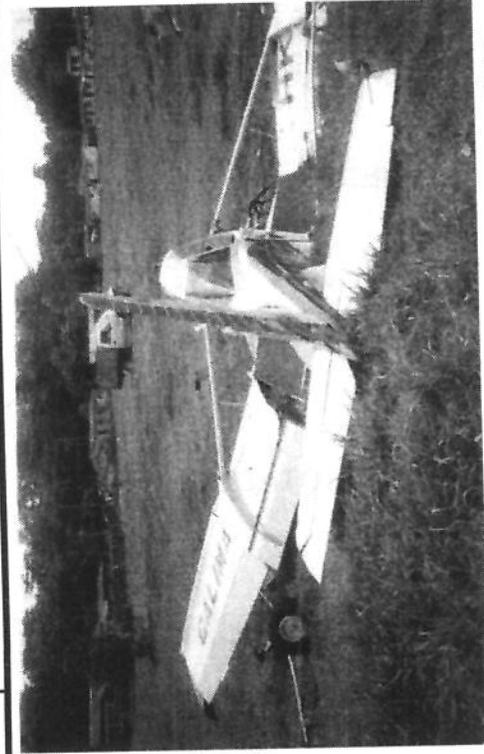
CONDICION FINAL DE LA AERONAVE
